Cliente  
**BANCO BRADESCO FINANCIAMENTOS S.A.**

| | | | <b>114826 COROLLA</b> | |
| | | | <b>XEI20FLEX</b> | |

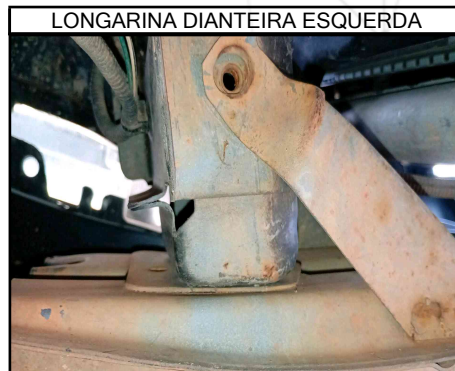
| LONGARINA DIANTEIRA ESQUERDA | | DANIFICADO(A) |

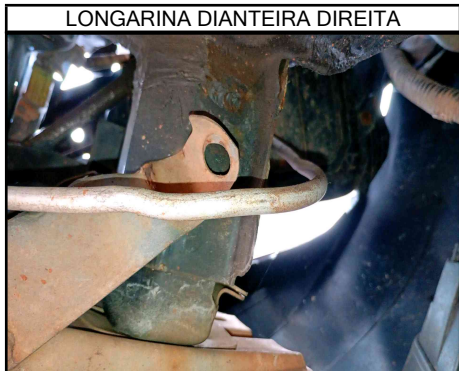
| LONGARINA DIANTEIRA DIREITA | | DANIFICADO(A) |

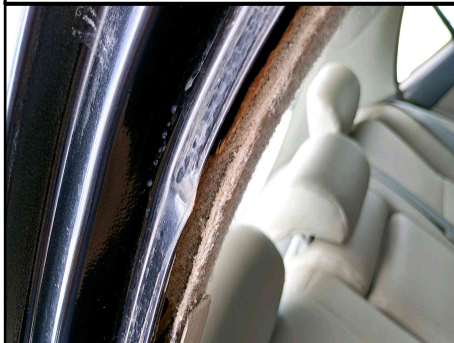
| COLUNA C DIREITA | | DANIFICADO(A) |

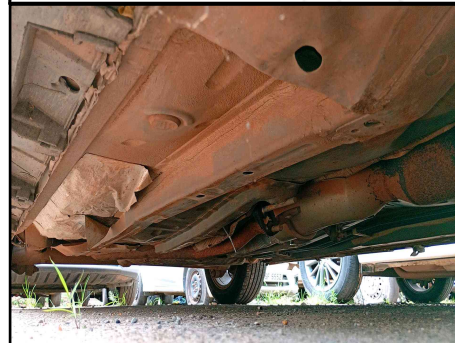
| ASSOALHO CENTRAL DIREITO | | DANIFICADO(A) |

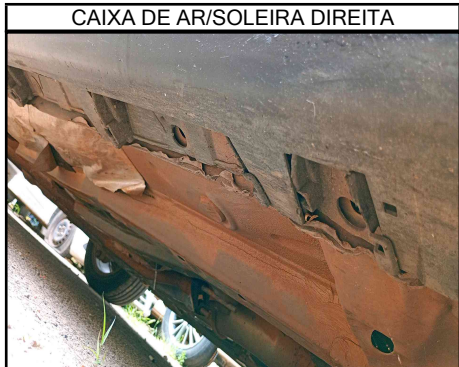
CAIXA DE AR/SOLEIRA DIREITA

| CAIXA DE AR DIREITA | | DANIFICADO(A) |

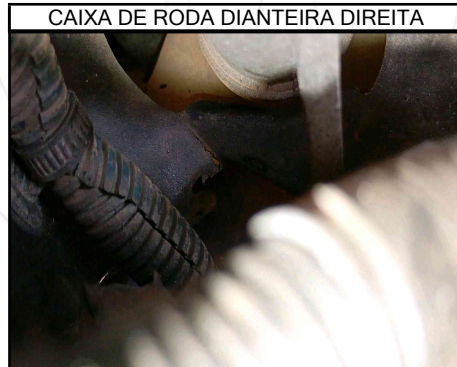
| CAIXA DE RODA DIANTEIRA DIREITA | | DANIFICADO(A) |

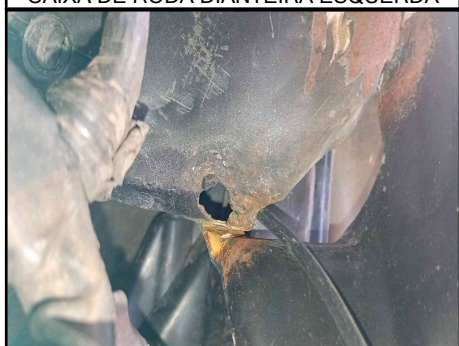
| CAIXA DE RODA DIANTEIRA ESQUERDA | | DANIFICADO(A) |

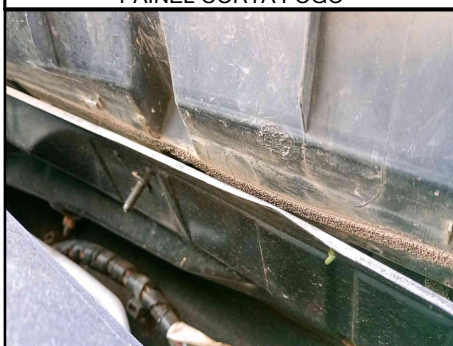
PAINEL CORTA FOGO

| PAINEL CORTA-FOGO | | DANIFICADO(A) |

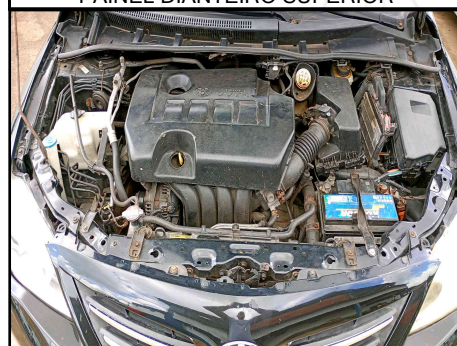
| PAINEL DIANTEIRO SUPERIOR | | REPARADO(A) |

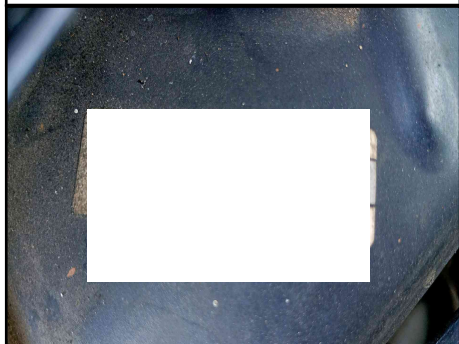
ETIQUETA ETA COMPARTIMENTO MOTOR

| ETIQUETA ETA DO MOTOR | | COM NUMERAÇÃO ILEGÍVEL OU INCOMPLETA |

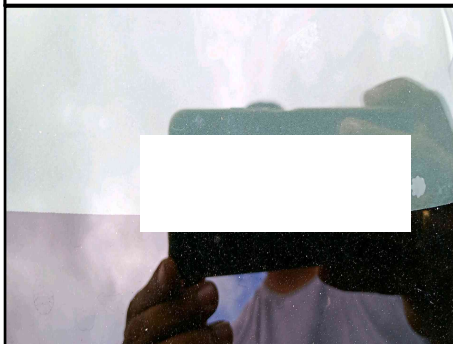
GRAVAÇÃO VIDRO PARABRISA

| GRAVAÇÃO DO VIDRO DO PARA-BRISA | | REMARCATO |

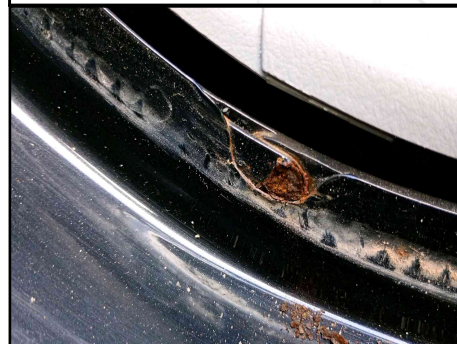
| COLUNA A ESQUERDA | | DANIFICADO(A) |

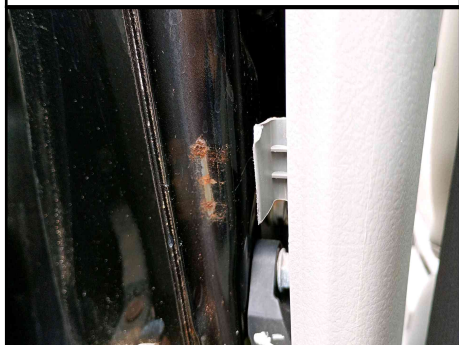
| COLUNA CENTRAL ESQUERDA | | DANIFICADO(A) |

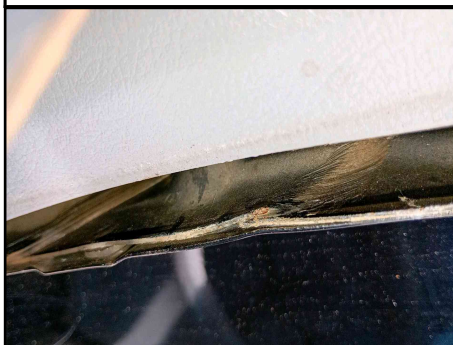
| COLUNA C ESQUERDA | | DANIFICADO(A) |

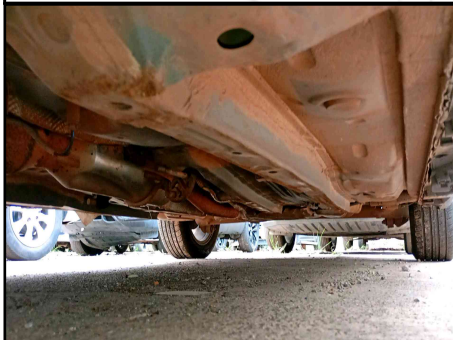
| ASSOALHO CENTRAL ESQUERDO | | DANIFICADO(A) |

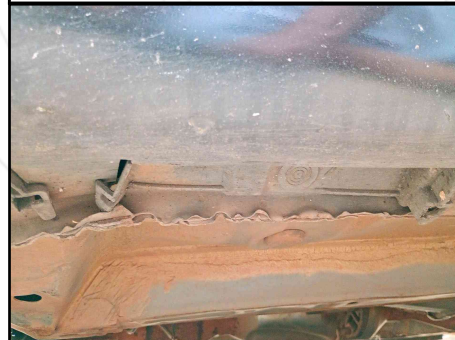
CAIXA DE AR/ SOLEIRA ESQUERDA

| CAIXA DE AR ESQUERDA | | DANIFICADO(A) |
