**CLIENTE**

Cliente  
**BRANDESCO ADMINISTRADORA DE CONSORCIOS LTDA**

**DADOS DO VEÍCULO**

| | | | <b>HYUNDAI/TUCSON GLSB</b> | |

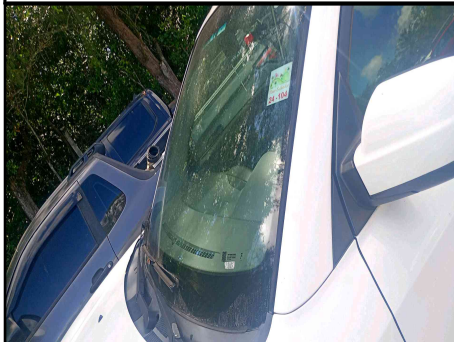
GRAVAÇÃO VIDRO PARABRISA

| GRAVAÇÃO DO VIDRO DO PARA-BRISA | | SEM GRAVAÇÃO |

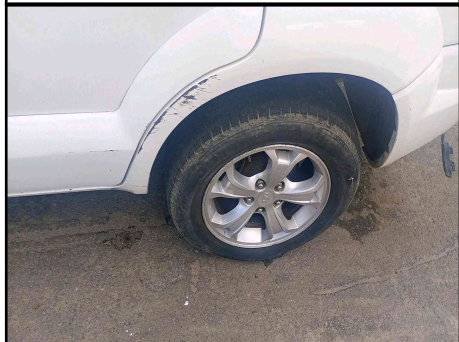
GRAVAÇÃO VIDRO PARABRISA SEM GRAVAÇÃO  
CAIXA DE RODA TRASEIRA ESQUERDA DANIFICADO(A)  
LATERAL DIREITA DANIFICADO  
LATERAL ESQUERDA DANIFICADO  
PORTA TRASEIRA DIREITA DANIFICADO

| CAIXA DE RODA TRASEIRA ESQUERDA | ⚠ | DANIFICADO(A) |
