Cliente  
**BANCO BRADESCO FINANCIAMENTOS S**

| | | | <b>YAMAHA/YBR150 FACTOR</b> |

#### Observações:

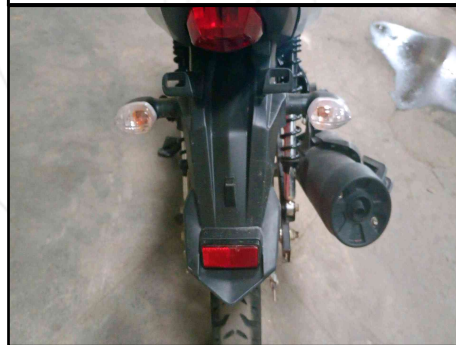
| CONDIÇÃO DA PLACA | | <b>AUSENTE</b> |

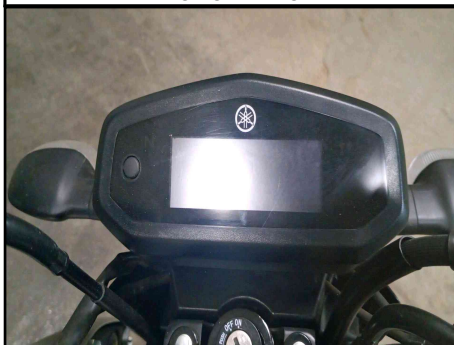
HODÔMETRO

| <b>PAULISTA</b> | <b>PE</b> | <b>PE</b> | <b>INACESSÍVEL</b> |

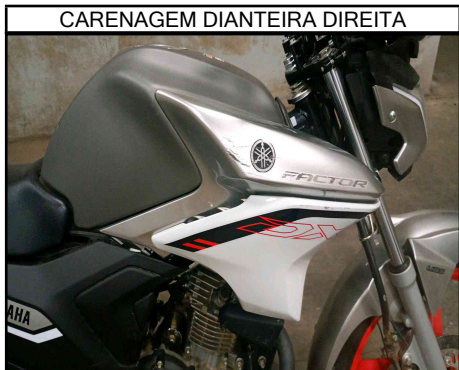
CARENAGEM DIANTEIRA DIREITA

| CARENAGEM DIREITA | | <b>DANIFICADO(A)</b> |

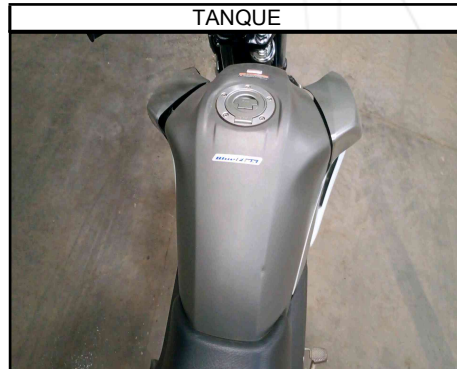
| TANQUE | | <b>DANIFICADO(A)</b> |

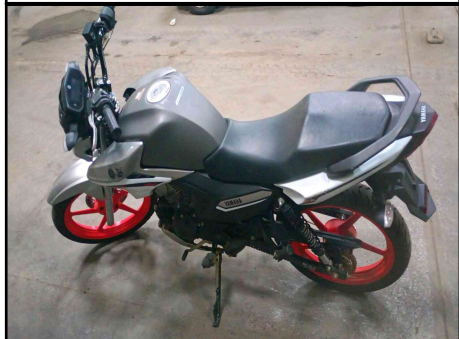
LATERAL ESQUERDA

**PLACA AUSENTE**  
**TANQUE DANIFICADO(A)**  
**HODÔMETRO INACESSÍVEL**  
**LATERAL ESQUERDA DANIFICADO(A)**  
**CARENAGEM DIANTEIRA DIREITA DANIFICADO(A)**  
**CARENAGEM DIANTEIRA ESQUERDA DANIFICADO(A)**

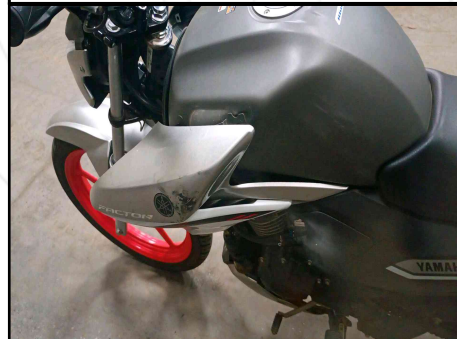
CARENAGEM DIANTEIRA ESQUERDA

| CARENAGEM ESQUERDA | | <b>DANIFICADO(A)</b> |
