**BANCO ITAÚ**  
PLENAVER VISTORIA VEICULAR  
CNPJ: 22.749.502/0001-52  
(11) 5031-4102

Data:01/10/2025

| Placa | Chassi | Chassi BIN | Código Molicar | Código FIPE |
|---|---|---|---|---|
| VOLVO | XC60 2.0 | COMF | 4 | Hidráulica |

Estado: Goiás Código MOLICAR: 05210606-8 VOLVO XC60 T5 COMFORT FWD 2.0 TB AT 4p Gas. Ano Fabricação: 2015 Ano Modelo: 2015  
Passageiros: 5 Peso em ordem de marcha(kg): 1650 Potência Máxima: 240 CV

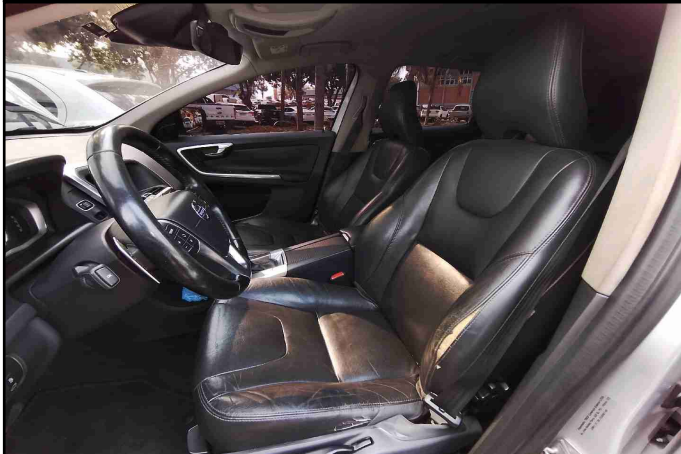
**ESTOFAMENTO DIANTEIRO**

| ESTOFADO | Ruim |

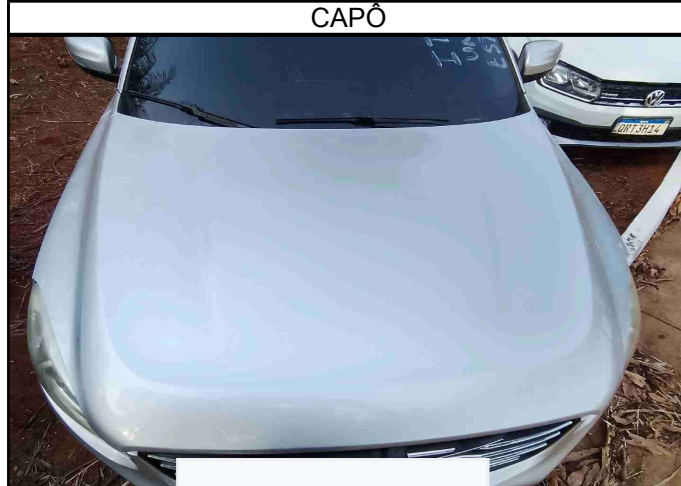
CAPO

| <b>CAPÔ</b> | Sem Danos |

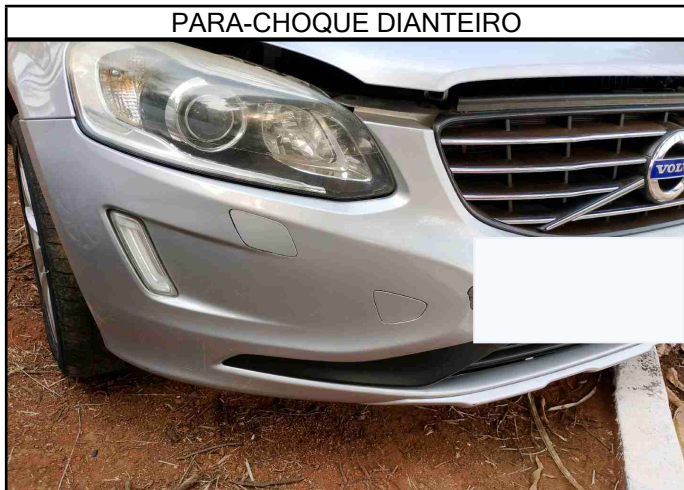
PARA-CHOQUE DIANTEIRO

| <b>PARA-CHOQUE DIANTEIRO</b> | Danificado Reparável |

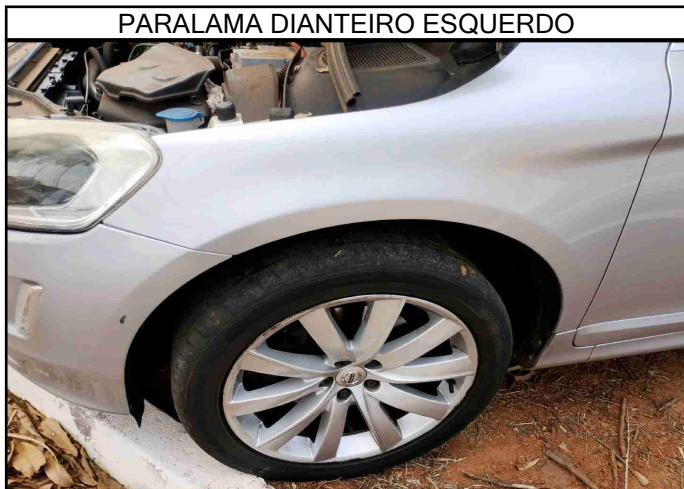
| PARALAMA DIANTEIRO ESQUERDO | Sem Danos |

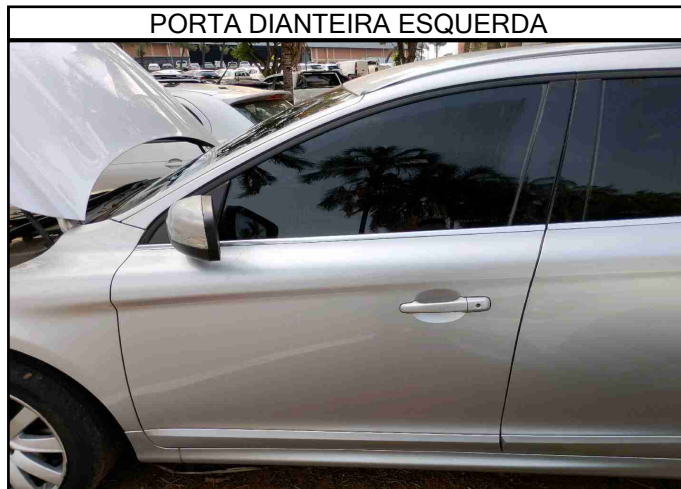
| PORTA DIANTEIRA ESQUERDA | Danificado Reparável |

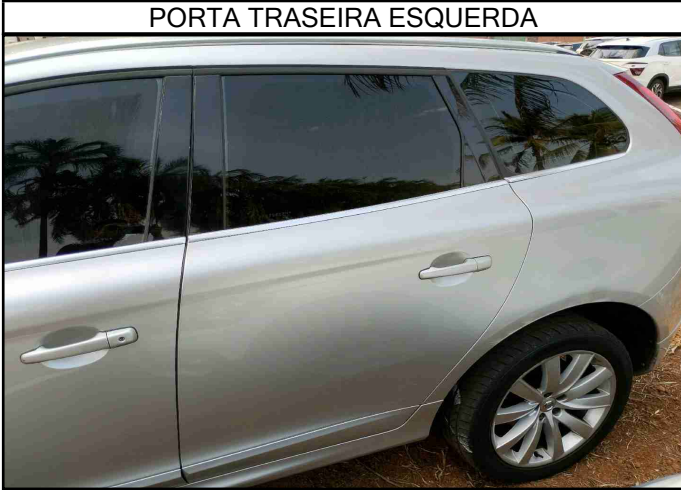
| PORTA TRASEIRA ESQUERDA | Danificado Reparável |

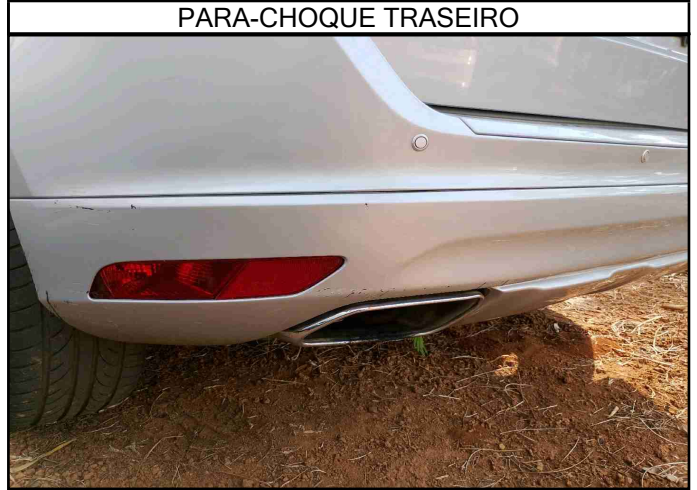
PARA-CHOQUE TRASEIRO

| <b>PARA-CHOQUE TRASEIRO</b> | Danificado Reparável |

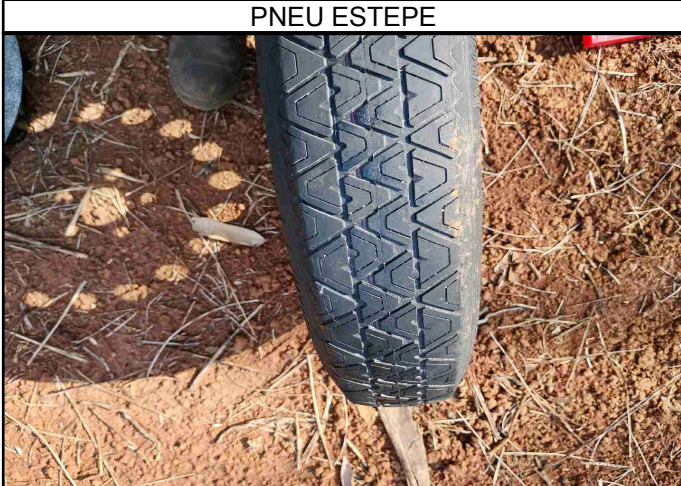
PNEU ESTEPE

| <b>PNEU ESTEPE</b> | Meia-Vida |

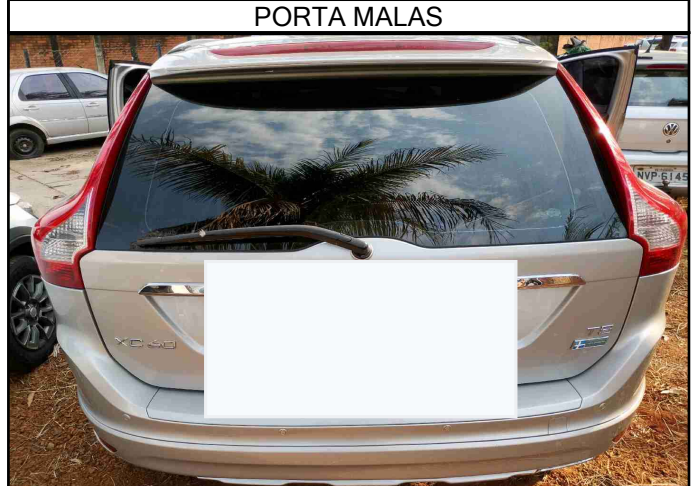
PORTA MALAS

| <b>PORTA MALAS</b> | Sem Danos |

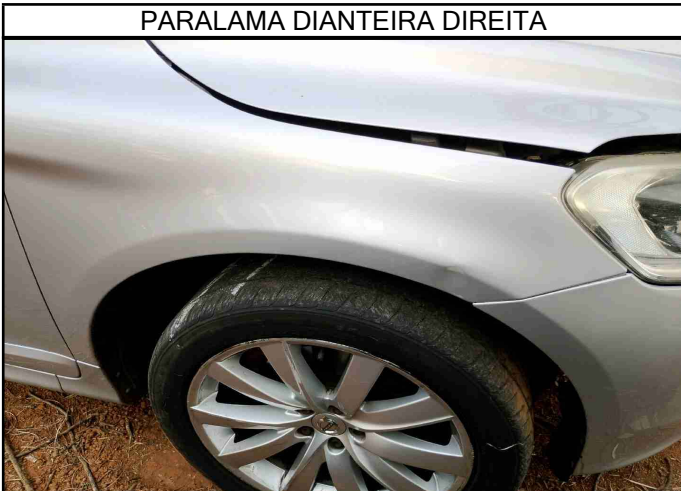
PARALAMA DIANTEIRA DIREITA

| PARALAMA DIANTEIRO DIREITA | Danificado Reparável |

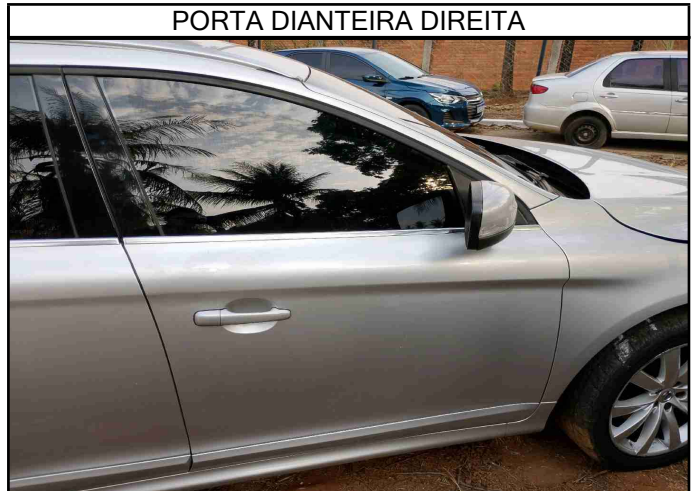
| PORTA DIANTEIRA DIREITA | Danificado Reparável |

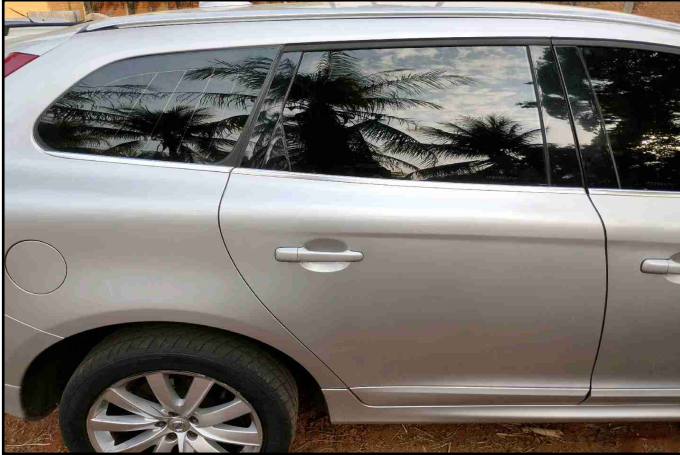
| PORTA TRASEIRA DIREITA | Sem Danos |

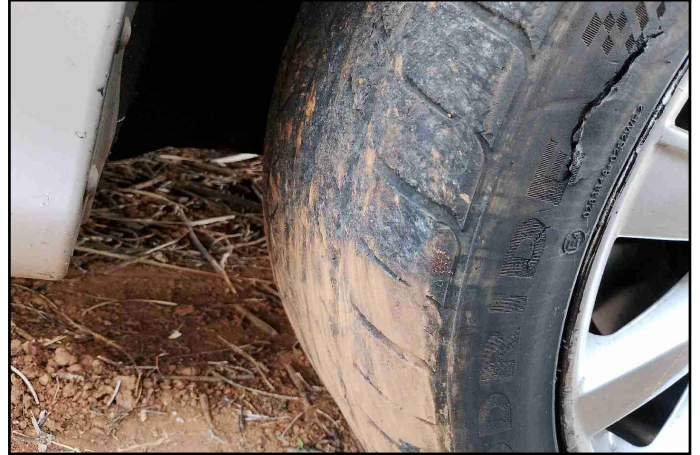
| PNEU DIANTEIRO DIREITO | Necessário a Troca |

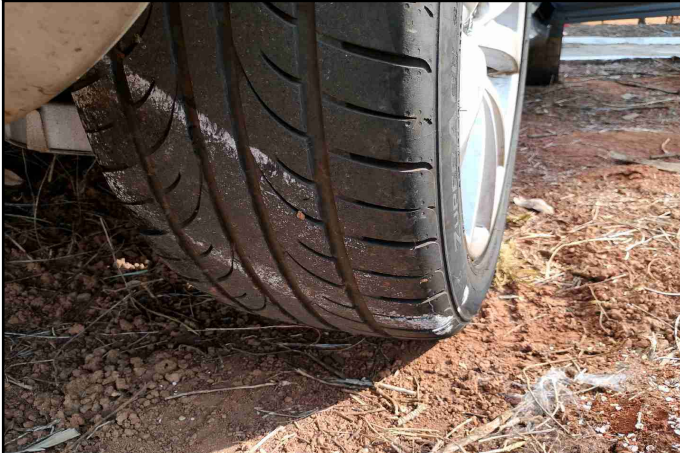
| PNEU TRASEIRO DIREITO | Meia-Vida |

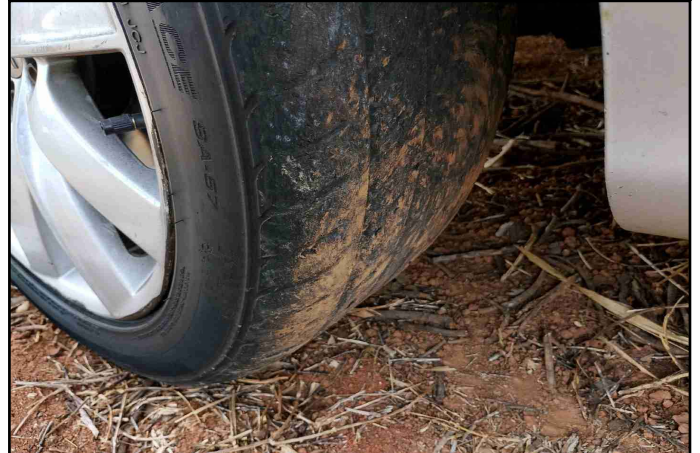
| PNEU DIANTEIRO ESQUERDO | Necessário a Troca |

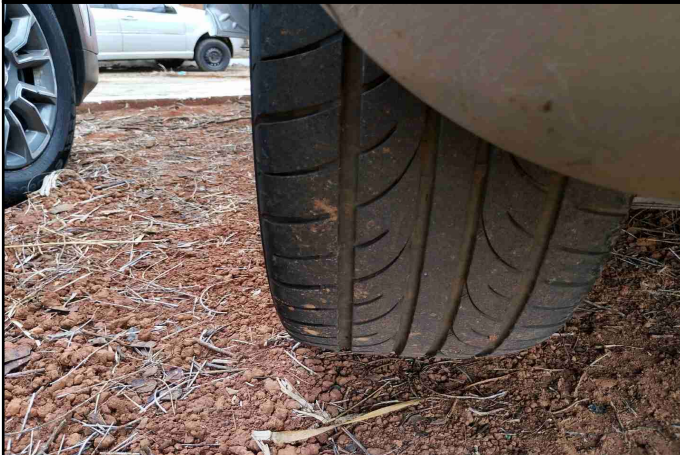
| PNEU TRASEIRO ESQUERDO | Meia-Vida |

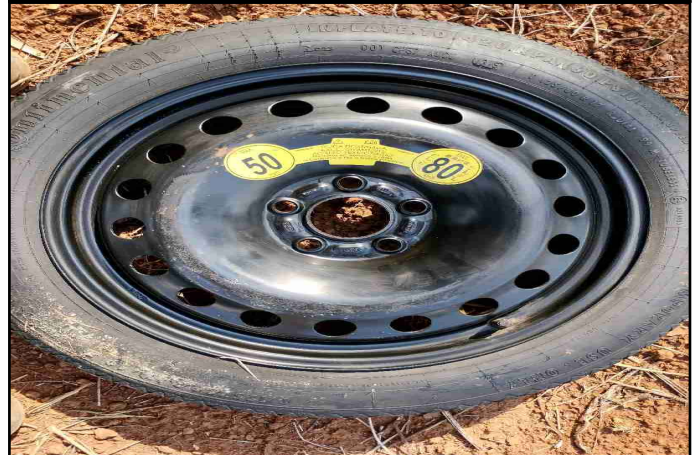
| RODA ESTEPE | Sem Danos |

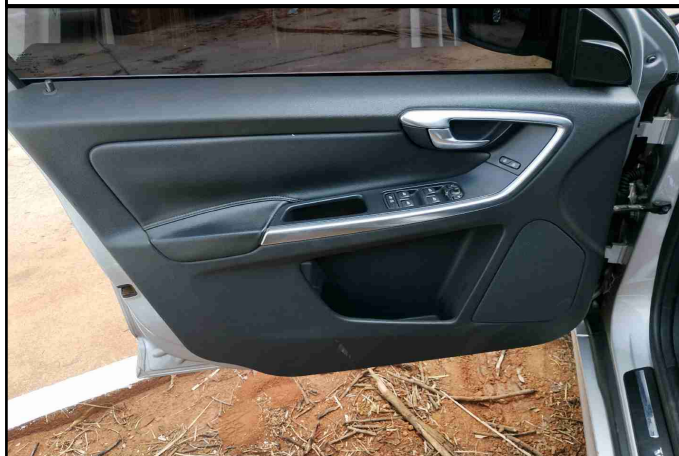
| REVESTIMENTO INTERNO LATERAIS | Bom |

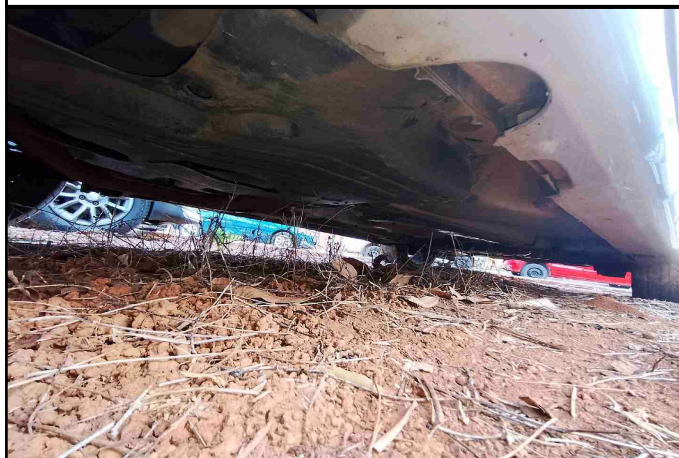
| ASSOALHO CENTRAL | Sem Danos |

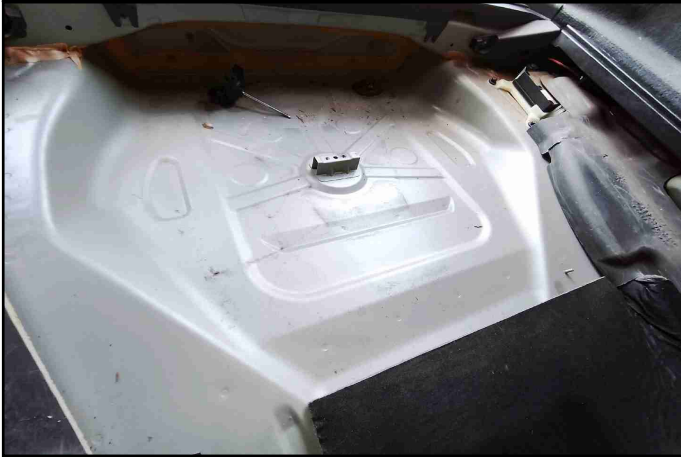
| ASSOALHO DO PORTA MALAS | Sem Danos |

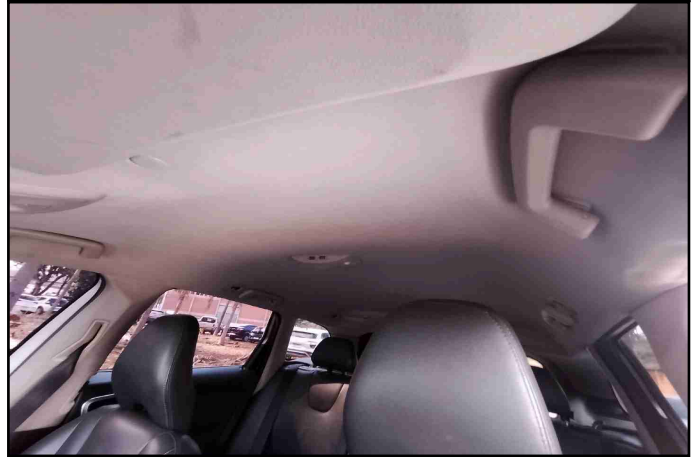
| REVESTIMENTO DO TETO | Bom |

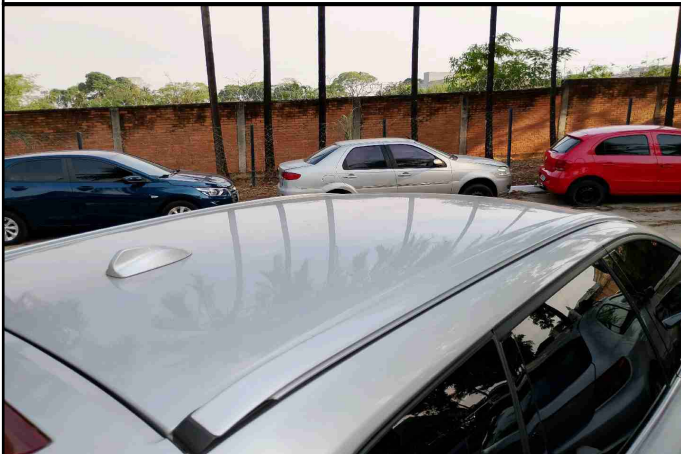
| TETO | Sem Danos |
