Cliente  
**CARBUY AUTOMOTIVE BUSINESS LTDA**

**DADOS DO VEÍCULO**

PLACA	CHASSI	CHASSI BIN	MARCA/MODELO	
			<b>CHEVROLET PRISMA</b>	
			<b>10MT JOYE</b>	
ANO FABRICAÇÃO	ANO MODELO	MOTOR BIN	MOTOR OBSERVADO	COR
<b>2016</b>	<b>2017</b>			<b>PRATA</b>
COMBUSTÍVEL			KILOMETRAGEM	
<b>ALCO/GASOL</b>			<b>266151</b>	
CIDADE VISTORIA	ESTADO VISTORIA	UF VISTORIA	PATIO VISTORIA	
<b>CAMAÇARI</b>	<b>BA</b>	<b>BA</b>

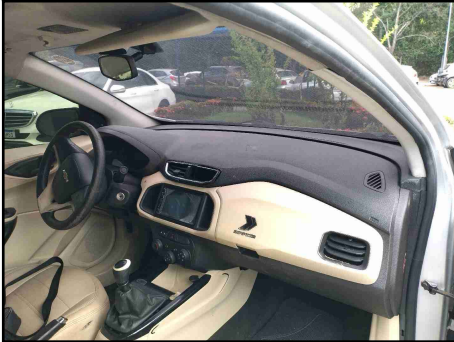
PANORAMICA PAINEL INTERNO

**PAINEL CORTA-FOGO AVARIADO**  
**PANORAMICA PAINEL INTERNO AIR BAG ACIONADO/DANIFICADO**  
**ETIQUETA ETA COMPARTIMENTO MOTOR AUSENTE**  
**CAIXA DE ESTEPE - PAINEL TRASEIRO LEVES DANOS/REPAROS**  
**CAIXAS DE AR - SOLEIRA DIREITA LEVES DANOS/REPAROS**  
**CAIXAS DE AR - SOLEIRA ESQUERDA LEVES DANOS/REPAROS**  
**CAIXAS DE RODA DIANTEIRA DIREITA GRAVES DANOS/REPAROS**  
**CAIXAS DE RODA TRASEIRA DIREITA LEVES DANOS/REPAROS**  
**COLUNA A-B DIREITA LEVES DANOS/REPAROS**  
**LONGARINA DIANTEIRA DIREITA LEVES DANOS/REPAROS**  
**LONGARINA TRASEIRA DIREITA LEVES DANOS/REPAROS**  
**LONGARINA TRASEIRA ESQUERDA LEVES DANOS/REPAROS**  
**PAINEL DIANTEIRO SUPERIOR LEVES DANOS/REPAROS**

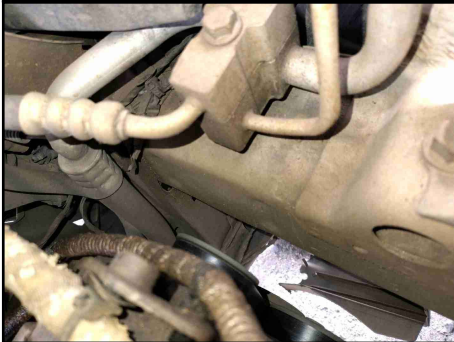
LONGARINA DIANTEIRA DIREITA

LONGARINA DIANTEIRA MOTORISTA	 	
LONGARINA DIANTEIRA PASSAGEIRO	 	<b>LEVES DANOS/REPAROS</b>
LONGARINA TRASEIRA MOTORISTA	 	<b>LEVES DANOS/REPAROS</b>
LONGARINA TRASEIRA PASSAGEIRO	 	<b>LEVES DANOS/REPAROS</b>

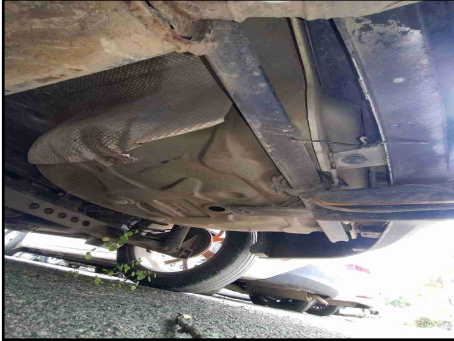
CAIXA DE ESTEPE - PAINEL TRASEIRO

LEVES DANOS/REPAROS
PAINEL DIANTEIRO SUPERIOR

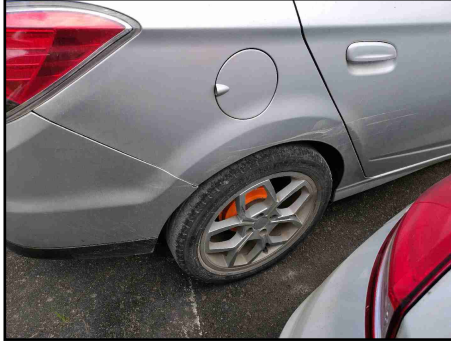
CAIXAS DE RODA TRASEIRA DIREITA

LEVES DANOS/REPAROS
CAIXA DE RODA TRASEIRA ESQUERDA

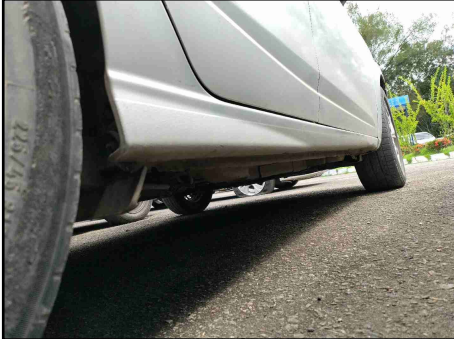
CAIXAS DE AR - SOLEIRA DIREITA

LEVES DANOS/REPAROS

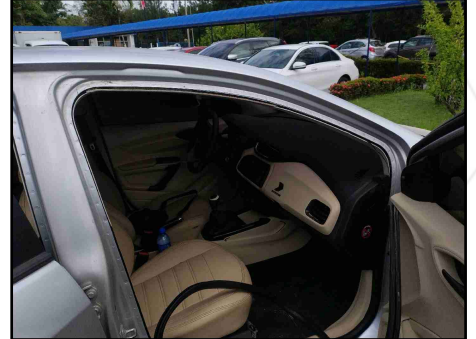
COLUNA A-B DIREITA

COLUNA A-B MOTORISTA	 	
COLUNA B-C MOTORISTA	 	
COLUNA A-B PASSAGEIRO	 	<b>LEVES DANOS/REPAROS</b>
COLUNA B-C PASSAGEIRO

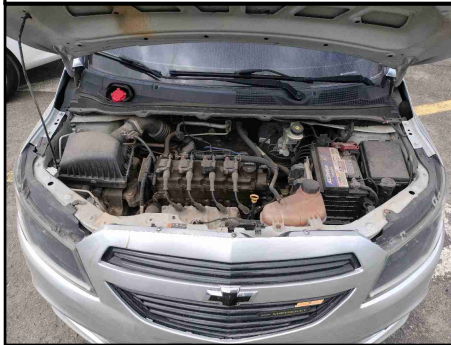
PAINEL DIANTEIRO SUPERIOR

LEVES DANOS/REPAROS
CAIXA DE AR / SOLEIRA ESQUERDA

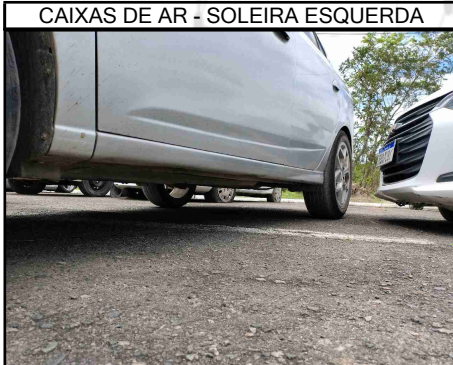
CAIXAS DE AR - SOLEIRA ESQUERDA

LEVES DANOS/REPAROS
CAIXA DE AR / SOLEIRA DIREITA
