**Empresa:** AUTO 100% CERTIFICAÇÃO AUTOMOTIVA S.A **CNPJ:** 34.772.345/0001-85 **Telefone:** (11) 2538-8334

**Cliente:** **Local da vistoria:** HUB - CARBUY - RECIFE **Cidade:** RECIFE - PE

| Motorização:<br>1.6 | Modelo:<br>AIRCROSS | Versão do Veículo:<br>GLX 1.6 16v(Aut.)(FlexStart) | | Marca:<br>CITROEN | Tipo de Direção:<br>ASSISTIDA | | |

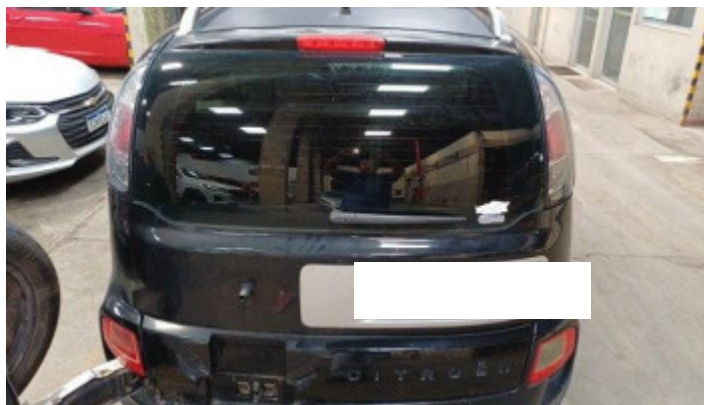
Tampa do porta malas

| TRASEIRA | | | |
|---|---|---|---|
| Condição do Pneu estepe | Sem Danos Aparentes | Porta malas | Danificado reparável |

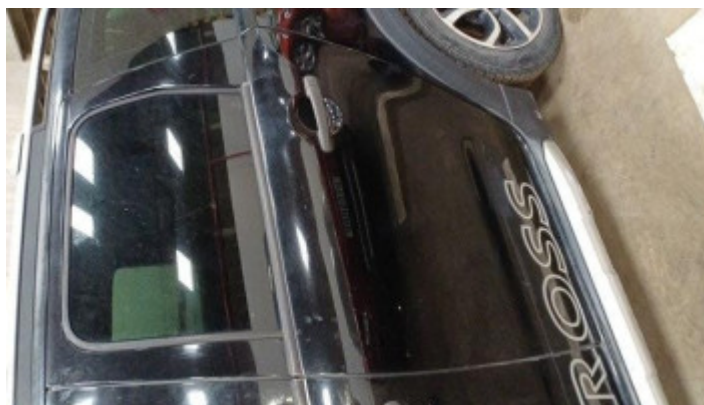
| LADO ESQUERDO | | | |
|---|---|---|---|
| Porta dianteira esquerda | Sem Danos Aparentes | Porta traseira esquerda | Danificado reparável |

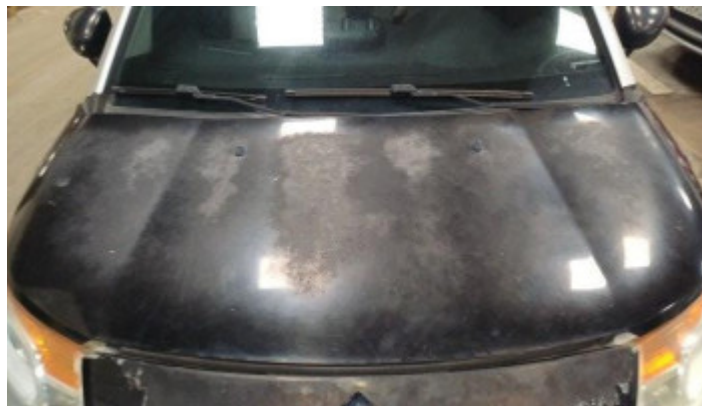
FOTO CAPÔ

Veículo em estado regular de conservação; Pontos de riscos e amassados pela carroceria; Veiculo não possui danos estruturais. Capô com pintura queimada, Para choque dianteiro com pintura queimada, Tampa do porta malas com pintura queimada, Necessário revisão mecânica e elétrica; Funilaria, Pintura, Polimento e Higienização. Necessário trocar pneus, Chassi e motor dentro dos padrões do fabricante, Etiquetas ETAS e VIS dentro dos padrões do fabricante.

| DIANTEIRA | | | |
|---|---|---|---|
| Condição do Capô | Danificado reparável | Farol de neblina esquerdo | Funcionando |

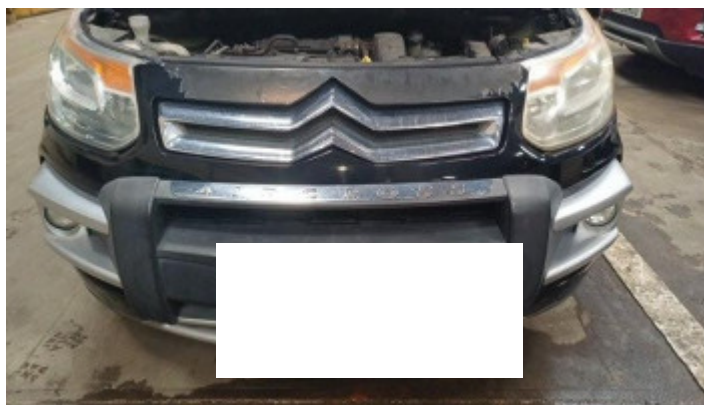
Para-choque dianteiro

| DIANTEIRA | | | |
|---|---|---|---|
| Limpador para-brisa | Possui | Condição do para-choque dianteiro | Danificado reparável |

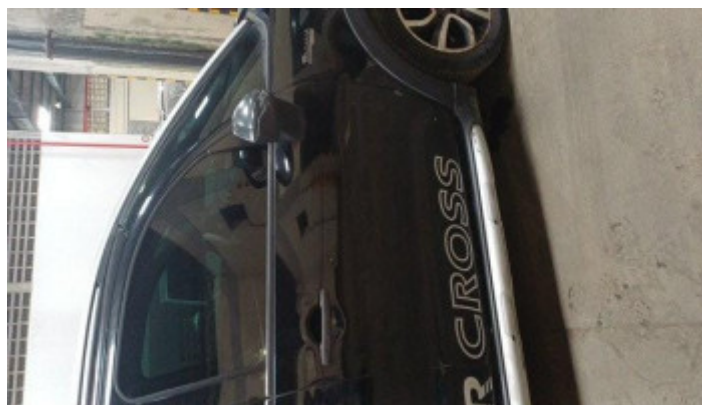
| LADO DIREITO | | | |
|---|---|---|---|
| Para-lama dianteiro direito | Sem Danos Aparentes | Porta dianteira direita | Danificado reparável |

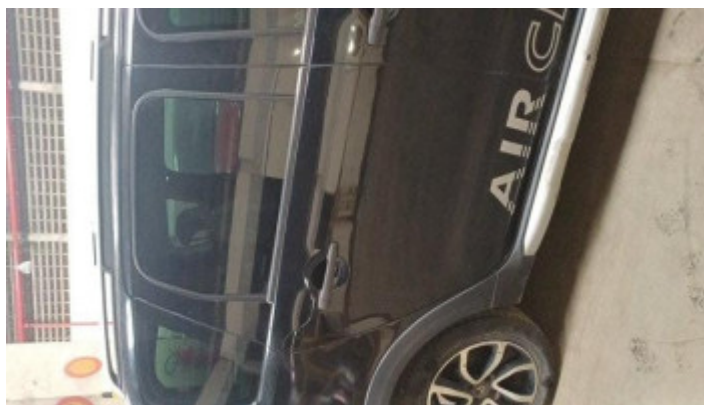
| LADO DIREITO | | | |
|---|---|---|---|
| Porta traseira direita | Danificado reparável | Estado geral da funilaria | Bom |

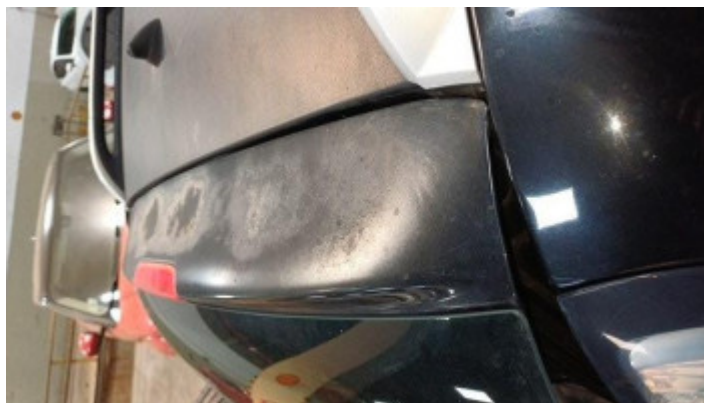
Avaria Tampa do Porta Malas

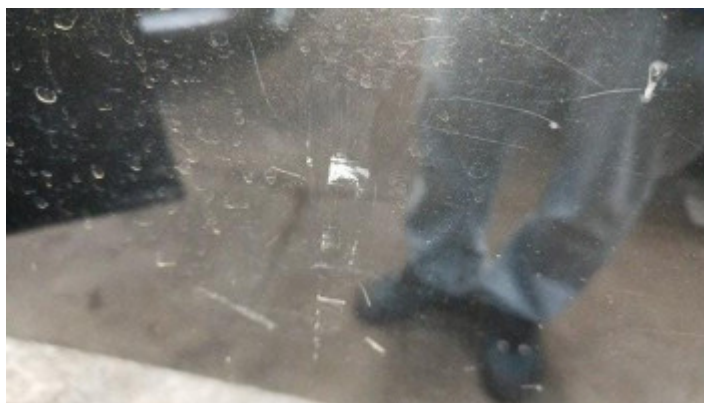
Avaria Porta Esquerda Traseira

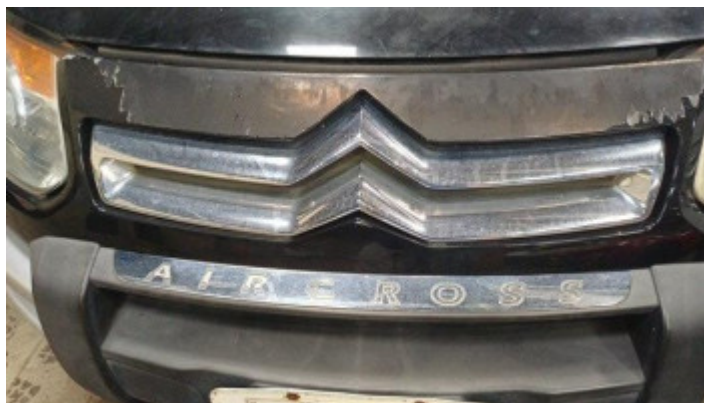
Avaria Pára-Choque Dianteiro

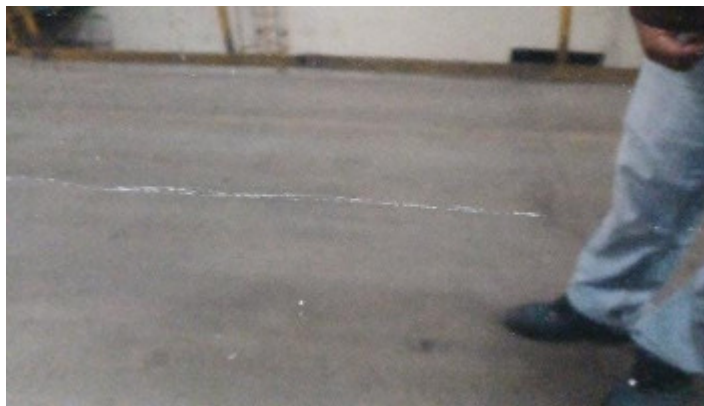
Avaria Porta Direita Traseira

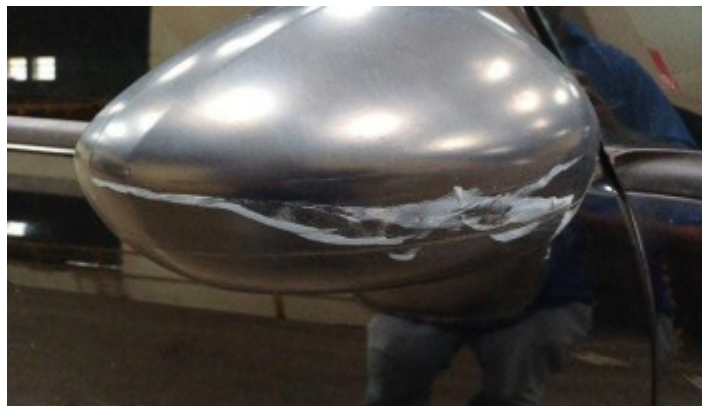
Avaria Retrovisor Direito
