Cliente  
**CARBUY AUTOMOTIVE BUSINESS LTDA**

| | | | <b>YAMAHA YBR125I FACTOR</b> |
| <b>2024</b> | <b>2025</b> | | |

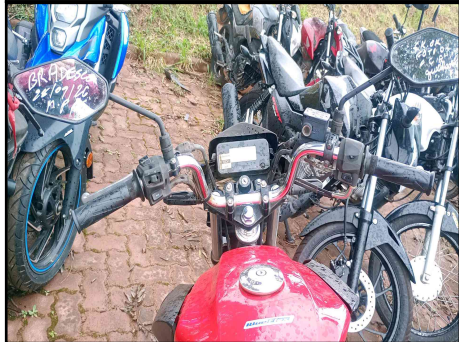
PAINEL DE INSTRUMENTOS

| PAINEL | | <b>DANIFICADO(A)</b> |

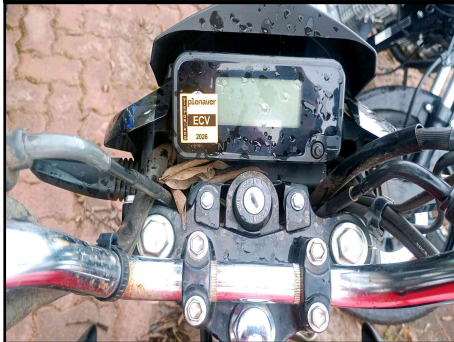
HODÔMETRO

**HODÔMETRO INACESSÍVEL**  
**CARENAGEM DIANTEIRA ESQUERDA DANIFICADO(A)**  
**PAINEL DE INSTRUMENTOS DANIFICADO(A)**  
**TANQUE DANIFICADO(A)**

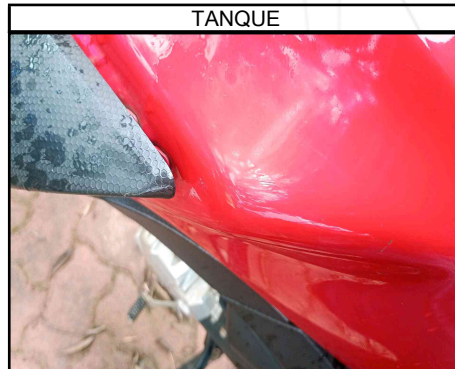
| TANQUE | | <b>DANIFICADO(A)</b> |

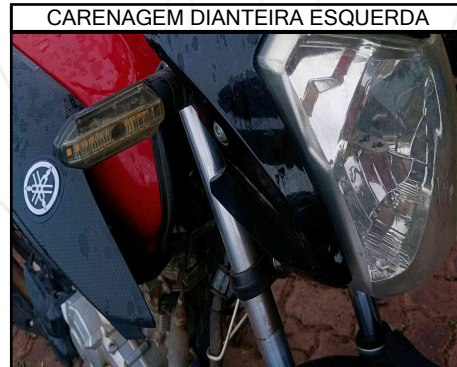
CARENAGEM DIANTEIRA ESQUERDA

| CARENAGEM ESQUERDA | | <b>DANIFICADO(A)</b> |
