Cliente
BANCO BRADESCO SA

PLACA	CHASSI	CHASSI BIN	MARCA/MODELO	
			JEEP RENEGADE SPORT	
			AT	
ANO FABRICAÇÃO	ANO MODELO	MOTOR BIN	MOTOR OBSERVADO	COR
2016	2016			BRANCA
COMBUSTÍVEL			KILOMETRAGEM	RENAVAM
ALCOOL/GASOLINA			109099	
CIDADE VISTORIA	ESTADO VISTORIA	UF VISTORIA	PATIO VISTORIA	
MANAUS	AM	AM

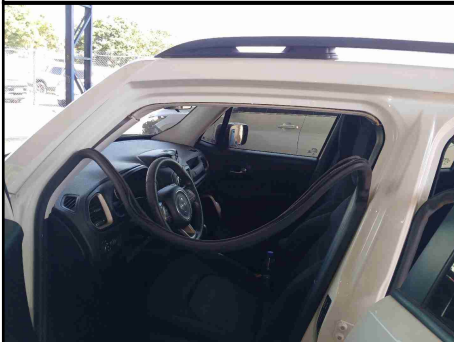
TETO DANIFICADO(A)
LATERAL ESQUERDA DANIFICADO
ETIQUETA ETA ASSOALHO AUSENTE
COLUNA A ESQUERDA DANIFICADO(A)
