Cliente  
**BANCO BRADESCO FINANCIAMENTOS S.A.**

**DADOS DO VEÍCULO**

| ANO FABRICAÇÃO | ANO MODELO | MOTOR BIN | VW/GOL 1.0 | |

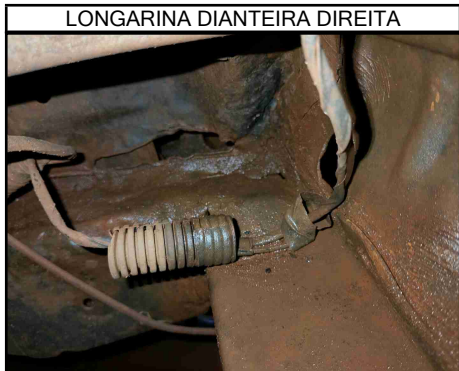
| LONGARINA DIANTEIRA DIREITA | | DANIFICADO(A) |

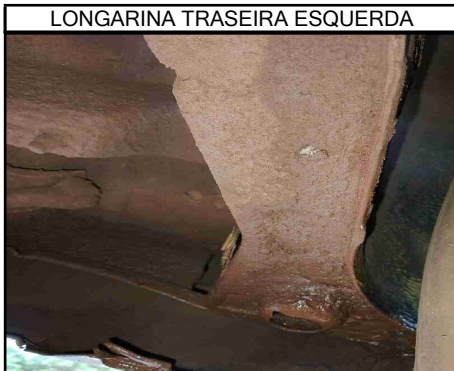
| LONGARINA TRASEIRA ESQUERDA | | DANIFICADO |

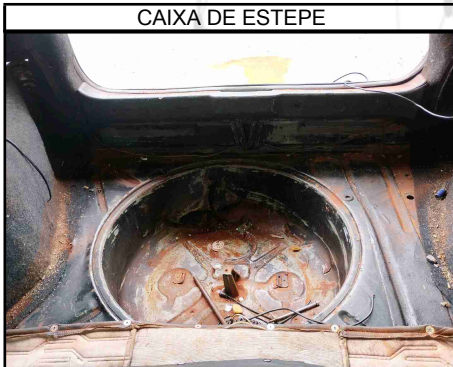
| CAIXA DE ESTEPE | | DANIFICADO |

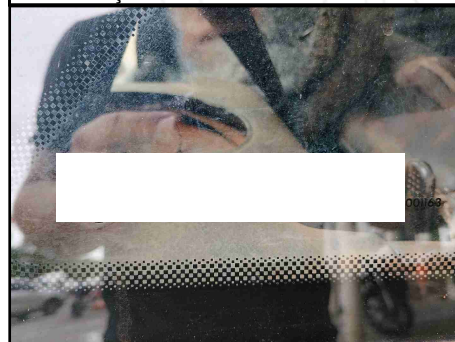
GRAVAÇÃO VIDRO TRASEIRO DIREITO

| GRAVAÇÃO DO VIDRO TRASEIRO DIREITO | | REMARCATO |

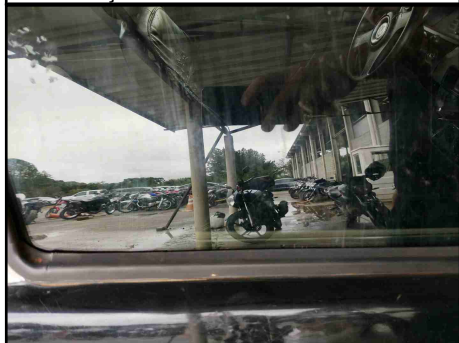
GRAVAÇÃO VIDRO DIANTEIRO DIREITO

| GRAVAÇÃO DO VIDRO DIANTEIRO DIREITO | | SEM GRAVAÇÃO |

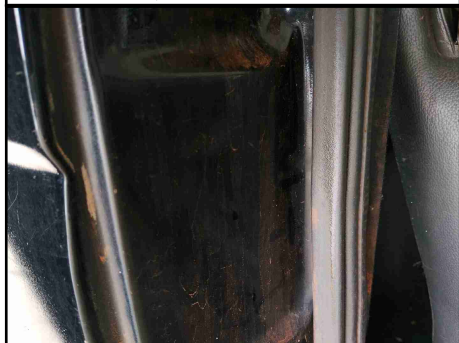
ETIQUETA ETA COLUNA

| ETIQUETA ETA DA COLUNA | | AUSENTE |

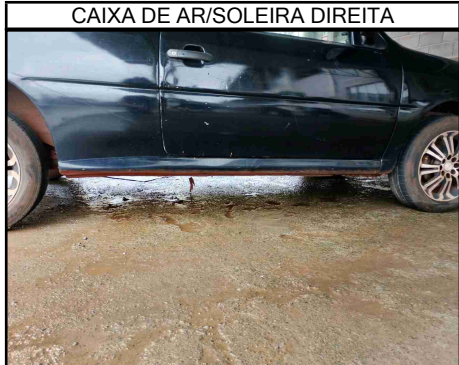
CAIXA DE AR/SOLEIRA DIREITA

| CAIXA DE AR DIREITA | | DANIFICADO(A) |

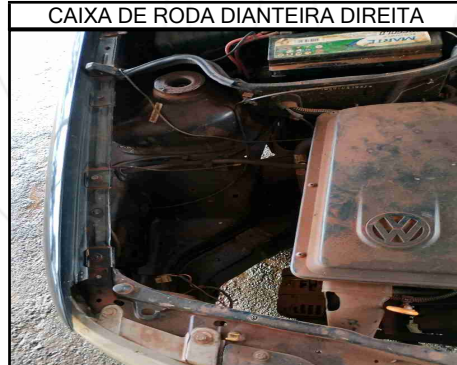
| CAIXA DE RODA DIANTEIRA DIREITA | | DANIFICADO(A) |

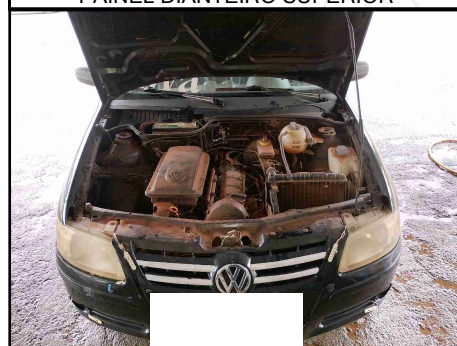
| PAINEL DIANTEIRO SUPERIOR | | DANIFICADO(A) |

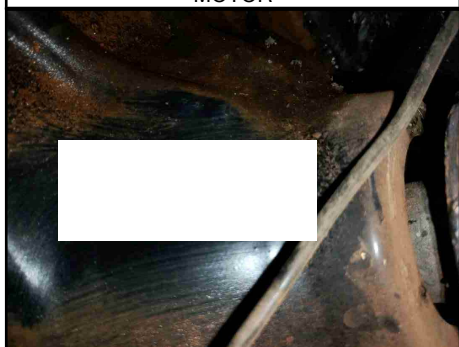
ETIQUETA ETA COMPARTIMENTO  
MOTOR

| ETIQUETA ETA DO MOTOR | | COM NUMERAÇÃO ILEGÍVEL OU INCOMPLETA |

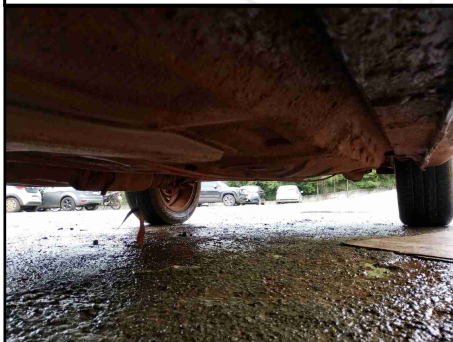
| ASSOALHO CENTRAL ESQUERDO | | DANIFICADO(A) |

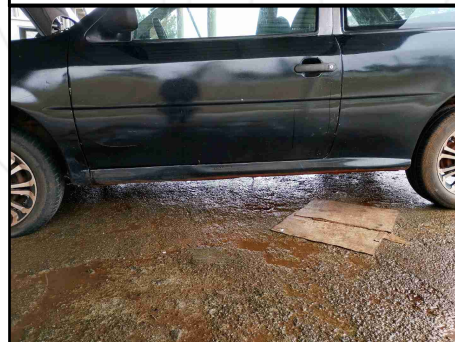
CAIXA DE AR/ SOLEIRA ESQUERDA

| CAIXA DE AR ESQUERDA | | DANIFICADO(A) |

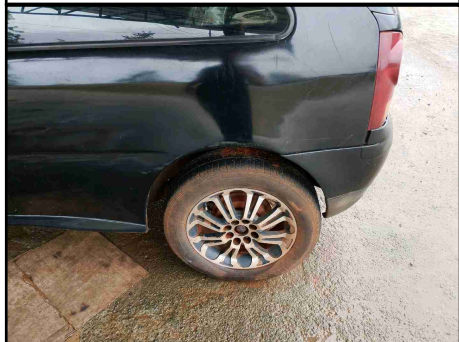
| CAIXA DE RODA TRASEIRA ESQUERDA | | DANIFICADO(A) |
