Cliente  
**CARBUY AUTOMOTIVE BUSINESS LTDA**

**DADOS DO VEÍCULO**

| | | | <b>TOYOTA/COROLLA</b> | |

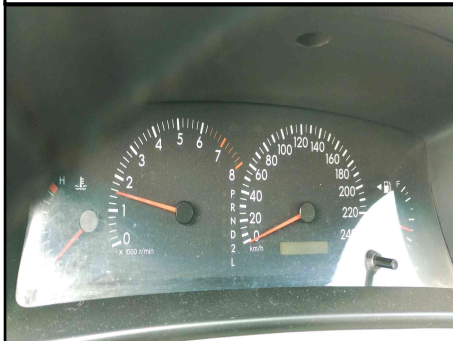
HODÔMETRO

| <b>GASOLINA</b> | | | <b>INACESSÍVEL</b> | |

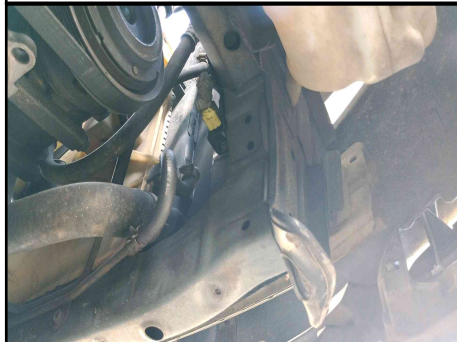
| LONGARINA DIANTEIRA DIREITA | | DANIFICADO(A) |

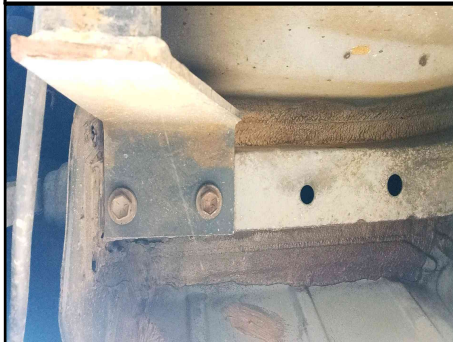
ASSOALHO CENTRAL DIREITO - DANIFICADO(A) / ASSOALHO CENTRAL ESQUERDO - DANIFICADO(A) / PAINEL DIANTEIRO SUPERIOR - DANIFICADO(A) / CAIXA DE AR/SOLEIRA DIREITA - DANIFICADO(A) / CAIXA DE RODA TRASEIRA DIREITA - DANIFICADO(A) / COLUNA C DIREITA - REPARADO(A) / ETIQUETA ETA COMPARTIMENTO MOTOR - DANIFICADA / HODÔMETRO - INACESSÍVEL / LONGARINAS TRASEIRAS PERFURADAS PARA INSTALAR ENGATE

| LONGARINA TRASEIRA ESQUERDA | | DANIFICADO |

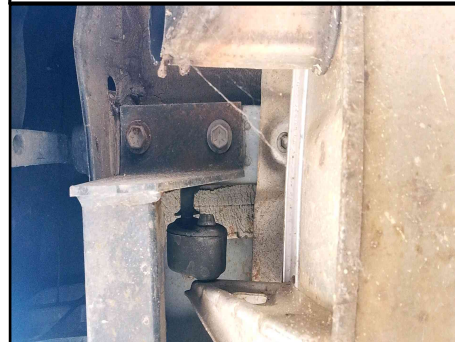
| LONGARINA TRASEIRA DIREITA | | DANIFICADO |

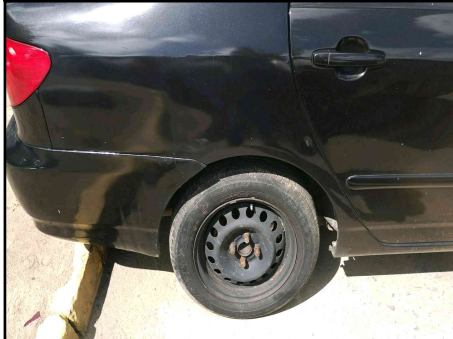
| CAIXA DE RODA TRASEIRA DIREITA | | DANIFICADO(A) |

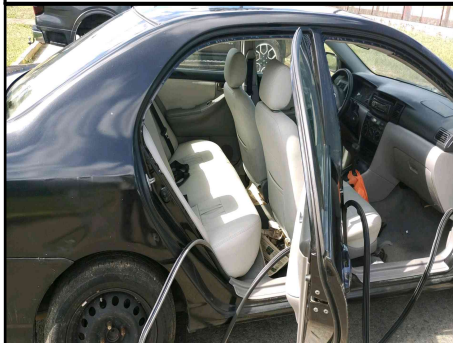
| COLUNA C DIREITA | | REPARADO(A) |

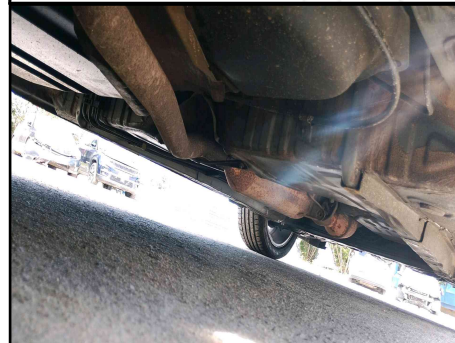
| ASSOALHO CENTRAL DIREITO | | DANIFICADO(A) |

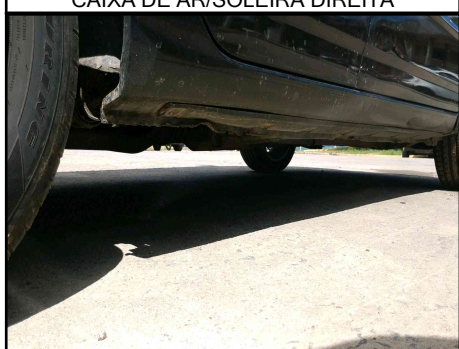
CAIXA DE AR/SOLEIRA DIREITA

| CAIXA DE AR DIREITA | | DANIFICADO(A) |

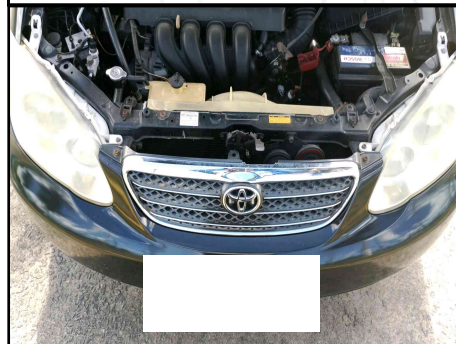
| PAINEL DIANTEIRO SUPERIOR | | DANIFICADO(A) |

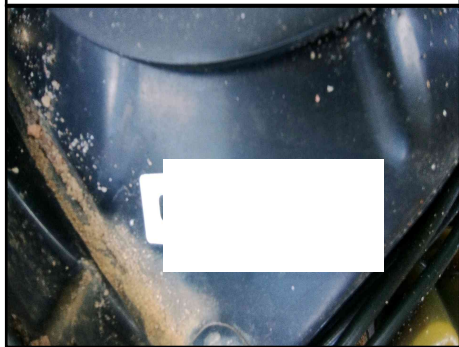
ETIQUETA ETA COMPARTIMENTO  
MOTOR

| ETIQUETA ETA DO MOTOR | | DANIFICADA |

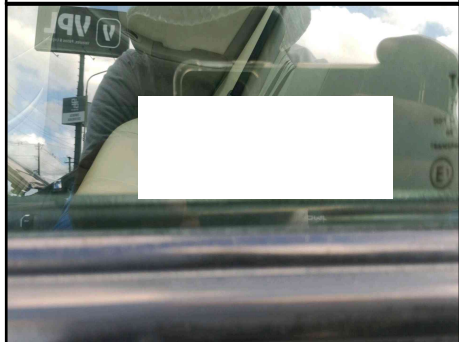
GRAVAÇÃO VIDRO TRASEIRO  
ESQUERDO

| GRAVAÇÃO DO VIDRO TRASEIRO ESQUERDO | | REMARCADO |

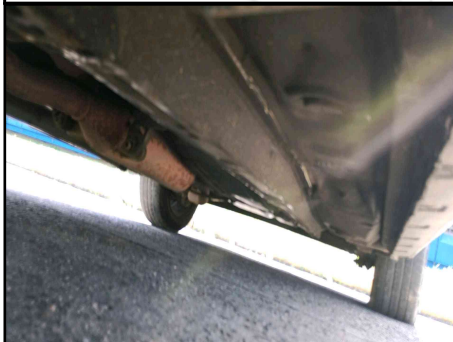
| ASSOALHO CENTRAL ESQUERDO | | DANIFICADO(A) |
