Cliente  
**CARBUY AUTOMOTIVE BUSINESS LTDA**

| PLACA | CHASSI | CHASSI BIN | MARCA/MODELO | |
|---|---|---|---|---|
| ANO FABRICAÇÃO | ANO MODELO | MOTOR BIN | <b>FIAT ARGÔ DRIVE 10</b> | |

CAIXA DE ESTEPE - PAINEL TRASEIRO, DANOS/REPAROS  
CAIXAS DE AR - SOLEIRA ESQUERDA, DANOS/REPAROS  
CAIXAS DE RODA DIANTEIRA ESQUERDA, DANOS/REPAROS  
CAIXAS DE RODA TRASEIRA DIREITA, DANOS/REPAROS  
CAIXAS DE RODA TRASEIRA ESQUERDA, DANOS/REPAROS  
LONGARINA TRASEIRA DIREITA, DANOS/REPAROS  
LONGARINA TRASEIRA ESQUERDA, DANOS/REPAROS  
PAINEL DIANTEIRO SUPERIOR, DANOS/REPAROS  
CAIXAS DE AR - SOLEIRA DIREITA, DANOS/REPAROS  
ETIQUETA ETA COMPARTIMENTO MOTOR, DANIFICADA

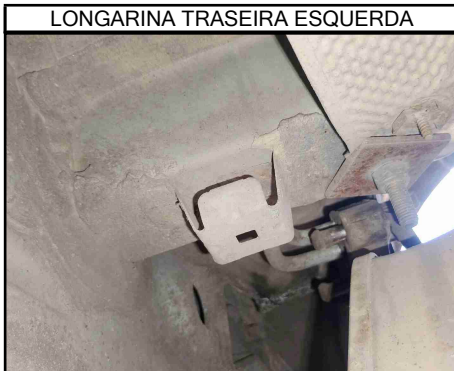
LONGARINA TRASEIRA ESQUERDA

| LONGARINA TRASEIRA MOTORISTA | | LEVES DANOS/REPAROS |

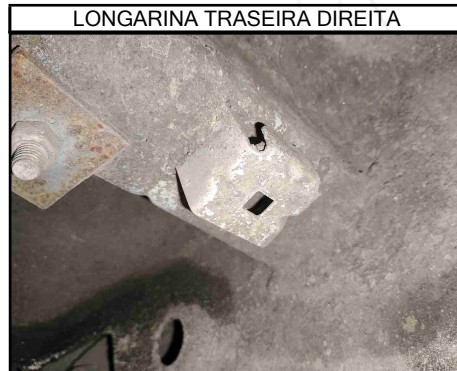
LONGARINA TRASEIRA DIREITA

| LONGARINA TRASEIRA PASSAGEIRO | | LEVES DANOS/REPAROS |

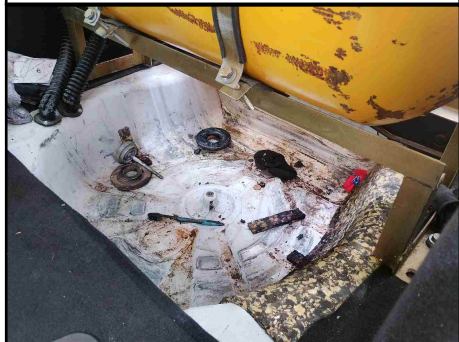
| CAIXA DE ESTEPE - PAINEL TRASEIRO | | LEVES DANOS/REPAROS |

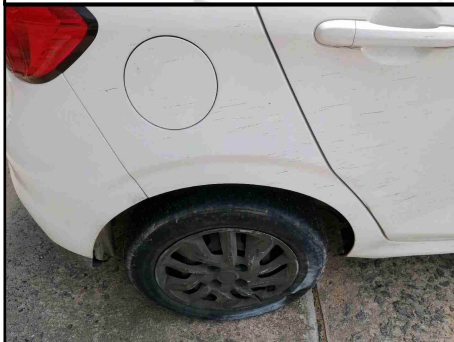
CAIXAS DE RODA TRASEIRA DIREITA

| CAIXA DE RODA TRASEIRA DIREITA | | LEVES DANOS/REPAROS |

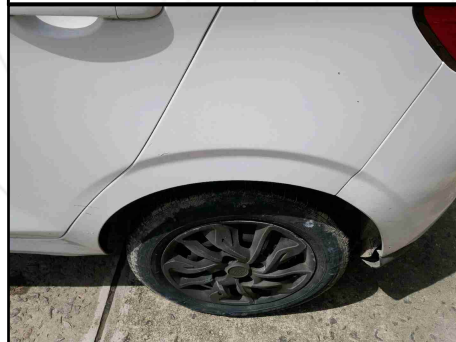
CAIXAS DE RODA TRASEIRA ESQUERDA

| CAIXA DE RODA TRASEIRA ESQUERDA | | LEVES DANOS/REPAROS |

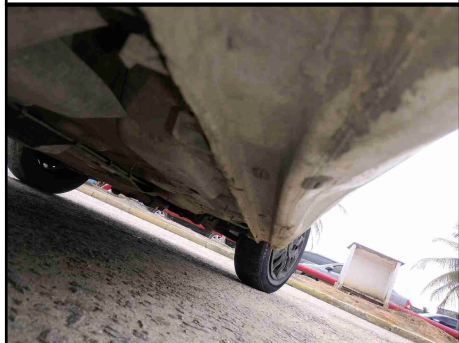
CAIXAS DE AR - SOLEIRA DIREITA

| CAIXA DE AR / SOLEIRA DIREITA | | GRAVES DANOS/REPAROS |

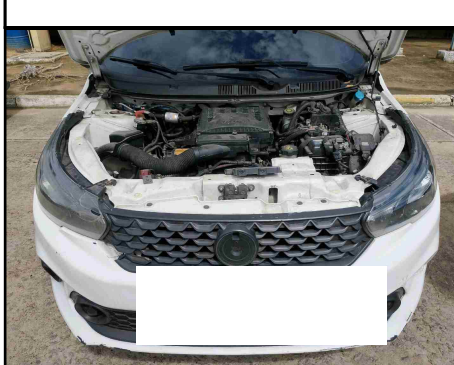
| PAINEL DIANTEIRO SUPERIOR | | LEVES DANOS/REPAROS |

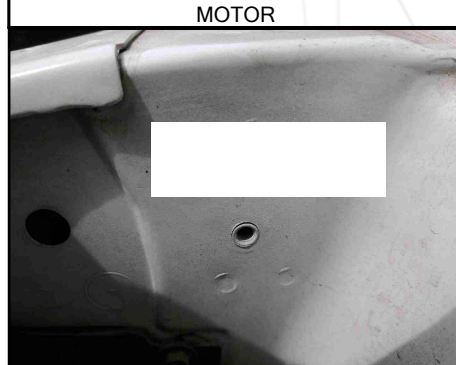
ETIQUETA ETA COMPARTIMENTO MOTOR

| CONDIÇÃO ETIQUETAS DE NUMERAÇÃO | | DANIFICADA |

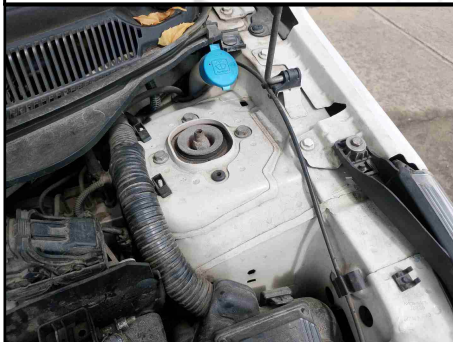
CAIXAS DE RODA DIANTEIRA ESQUERDA

| CAIXA DE RODA DIANTEIRA ESQUERDA | | LEVES DANOS/REPAROS |

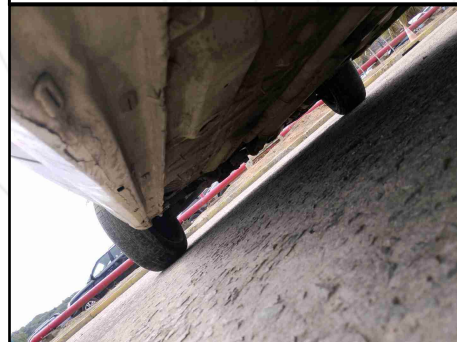
CAIXAS DE AR - SOLEIRA ESQUERDA

| CAIXA DE AR / SOLEIRA ESQUERDA | | LEVES DANOS/REPAROS |
