Cliente  
**CARBUY AUTOMOTIVE BUSINESS LTDA**

| | | | I/CHEV TRACKER LTZ AT | |
| <b>2013</b> | <b>2014</b> | | | <b>BRANCA</b> |

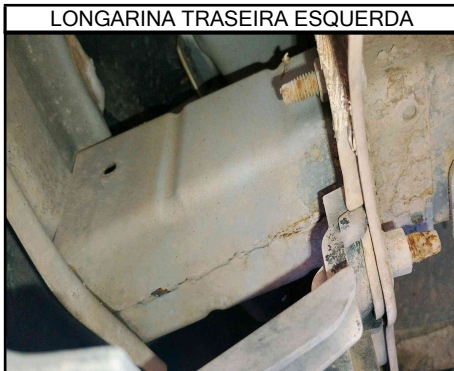
| LONGARINA TRASEIRA ESQUERDA | | DANIFICADO |

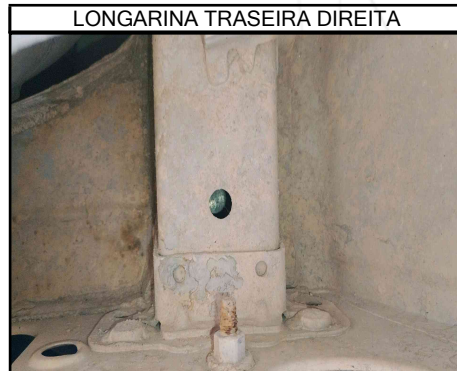
| LONGARINA TRASEIRA DIREITA | | DANIFICADO |

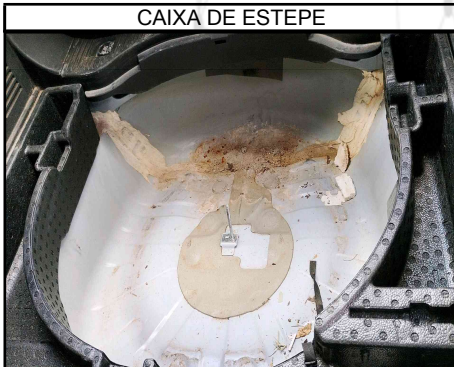
| CAIXA DE ESTEPE | | DANIFICADO |

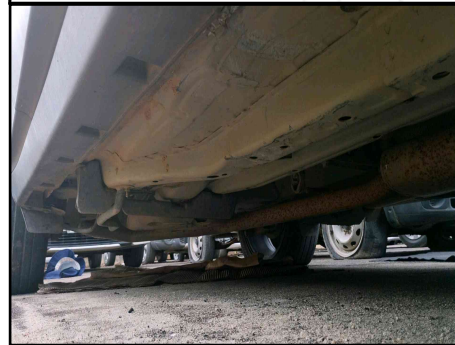
| ASSOALHO CENTRAL DIREITO | | DANIFICADO(A) |

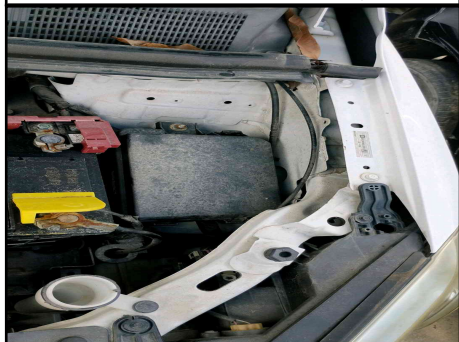
| CAIXA DE RODA DIANTEIRA ESQUERDA | | DANIFICADO(A) |

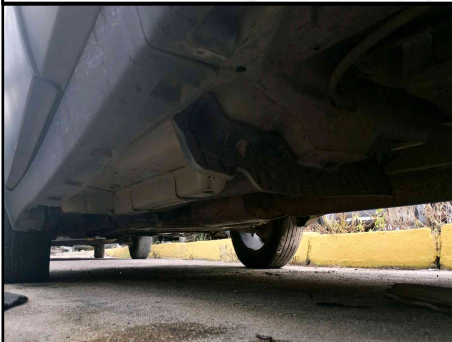
| ASSOALHO CENTRAL ESQUERDO | | DANIFICADO(A) |
