**CLIENTE**

Cliente  
**BANCO BRADESCO FINANCIAMENTOS S**

**DADOS DO VEÍCULO**

PLACA	CHASSI	CHASSI BIN	MARCA/MODELO	
			<b>RENAULT LOGAN AUT</b>	
			<b>1016V</b>	
ANO FABRICAÇÃO	ANO MODELO	MOTOR BIN	MOTOR OBSERVADO	COR
<b>2011</b>	<b>2011</b>			<b>PRETA</b>
COMBUSTÍVEL			KILOMETRAGEM	RENAVAM
<b>ALCO/GASOL</b>			<b>INACESSÍVEL</b>	
CIDADE VISTORIA	ESTADO VISTORIA	UF VISTORIA	PATIO VISTORIA	
<b>CAMAÇARI</b>	<b>BA</b>	<b>BA</b>

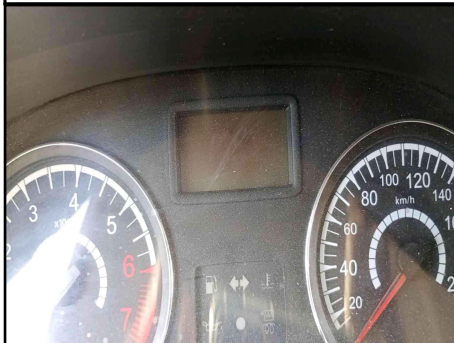
HODOMETRO

**HODOMETRO INACESSÍVEL**  
**CAIXAS DE AR - SOLEIRA DIREITA GRAVES DANOS/REPAROS**  
**CAIXAS DE AR - SOLEIRA ESQUERDA GRAVES DANOS/REPAROS**  
**CAIXAS DE RODA DIANTEIRA DIREITA LEVES DANOS/REPAROS**  
**CAIXAS DE RODA TRASEIRA DIREITA GRAVES DANOS/REPAROS**  
**CAIXAS DE RODA TRASEIRA ESQUERDA LEVES DANOS/REPAROS**  
**LONGARINA DIANTEIRA ESQUERDA LEVES DANOS/REPAROS**  
**LONGARINA TRASEIRA DIREITA LEVES DANOS/REPAROS**  
**PAINEL DIANTEIRO SUPERIOR LEVES DANOS/REPAROS**

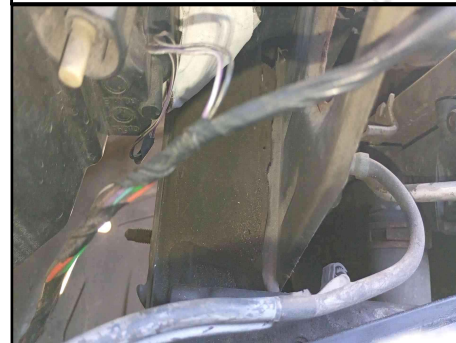
LONGARINA DIANTEIRA ESQUERDA

LONGARINA DIANTEIRA MOTORISTA	 	LEVES DANOS/REPAROS
LONGARINA DIANTEIRA PASSAGEIRO	 	
LONGARINA TRASEIRA MOTORISTA	 	
LONGARINA TRASEIRA PASSAGEIRO	 	LEVES DANOS/REPAROS
