**BANCO ITAÚ**  
PLENAVER VISTORIA VEICULAR  
CNPJ: 22.749.502/0001-52  
(11) 5031-4102

Data: 13/10/2025

| Placa | Chassi BIN | Código Molicar | Código FIPE |
|---|---|---|---|
| RENAULT | KWID | ZEN | 5 |

**LONG02 - LONGARINA DIANTEIRA COM DANO REPARÁVEL / PANEL DIANTEIRO AVARIADO**

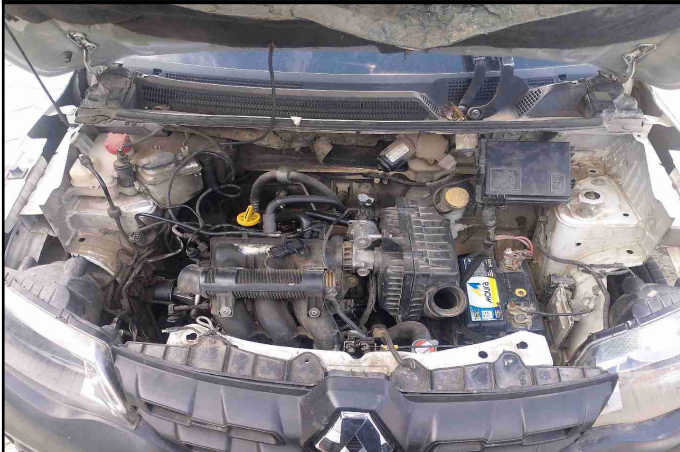
**COMPARTIMENTO MOTOR**

| LONGARINA | Reparado com Danos |

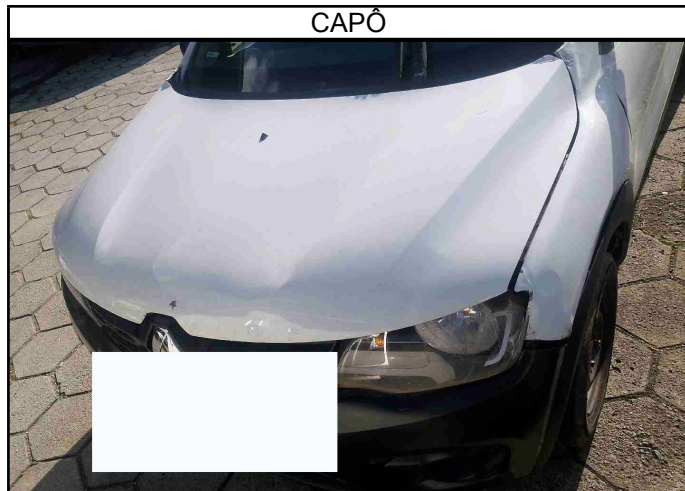
CAPO

| <b>CAPÔ</b> | Danificado Reparável |

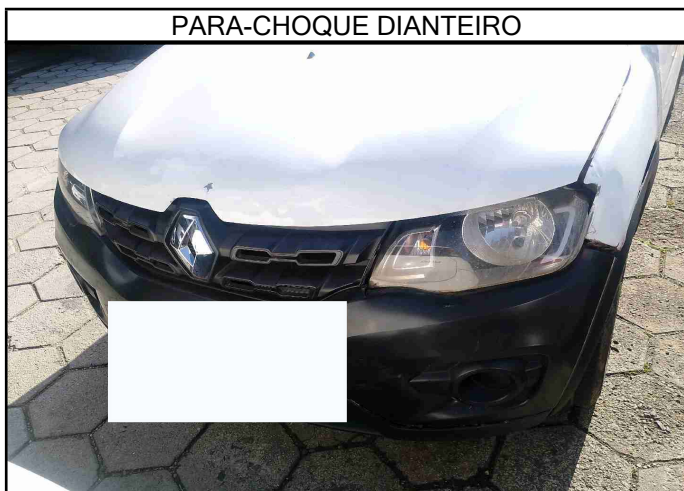
PARA-CHOQUE DIANTEIRO

| <b>PARA-CHOQUE DIANTEIRO</b> | Danificado Reparável |

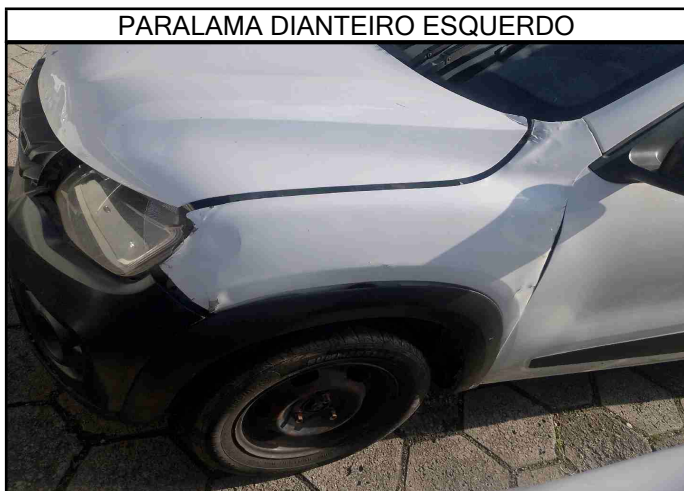
| PARALAMA DIANTEIRO ESQUERDO | Danificado Reparável |

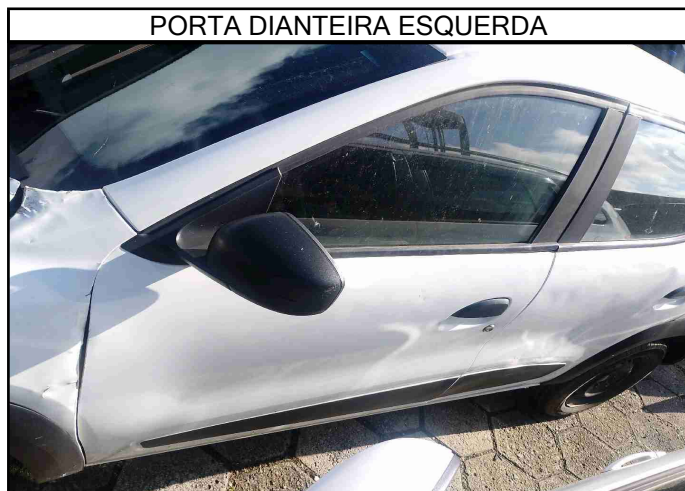
| PORTA DIANTEIRA ESQUERDA | Danificado Reparável |

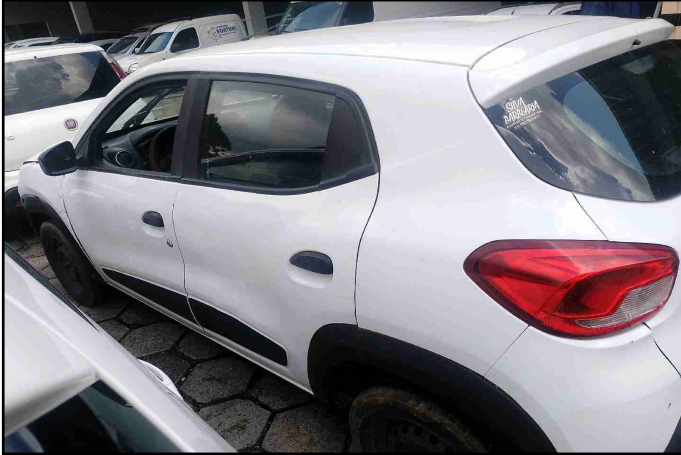
| PORTA TRASEIRA ESQUERDA | Danificado Reparável |

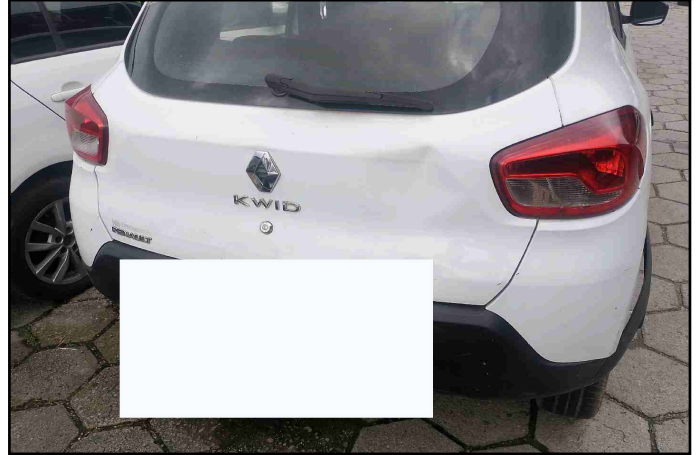
PARA-CHOQUE TRASEIRO

| <b>PARA-CHOQUE TRASEIRO</b> | Danificado Reparável |

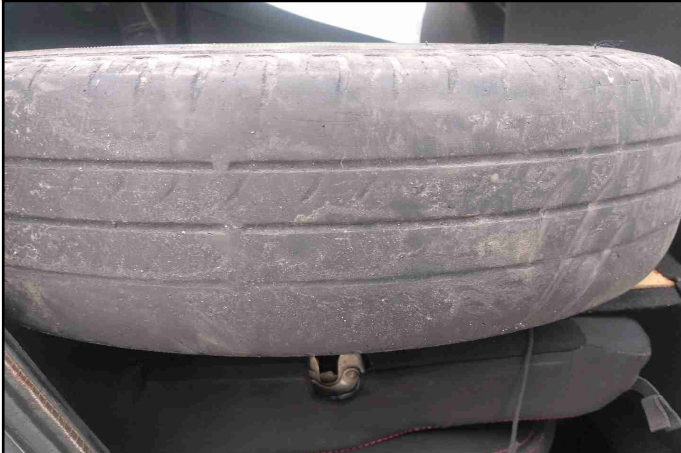
PNEU ESTEPE

| <b>PNEU ESTEPE</b> | Necessário a Troca |

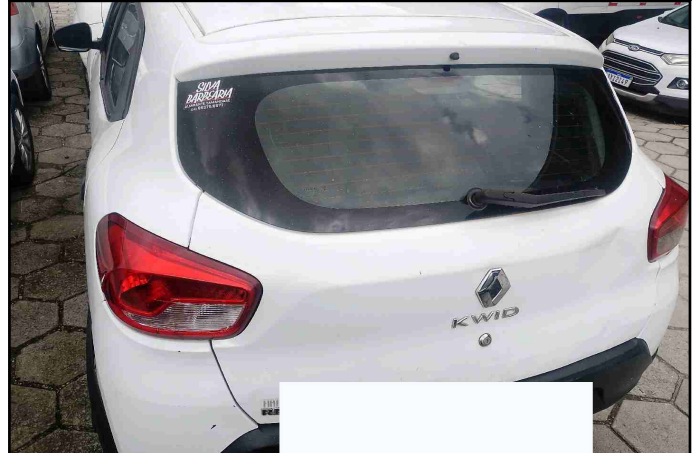
PORTA MALAS

| <b>PORTA MALAS</b> | Danificado Reparável |

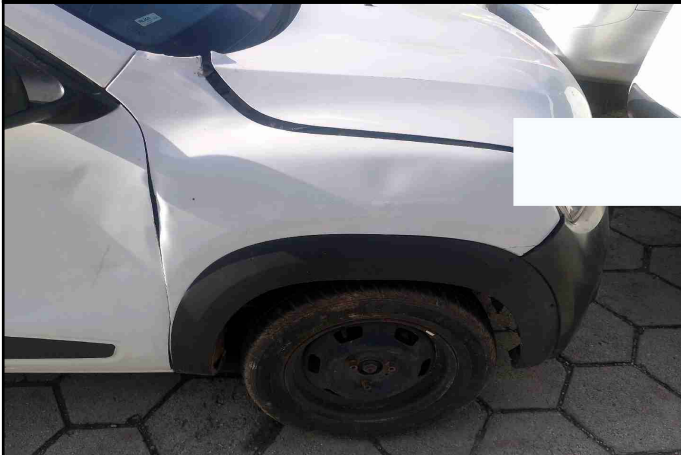
PARALAMA DIANTEIRA DIREITA

| PARALAMA DIANTEIRO DIREITA | Danificado Reparável |

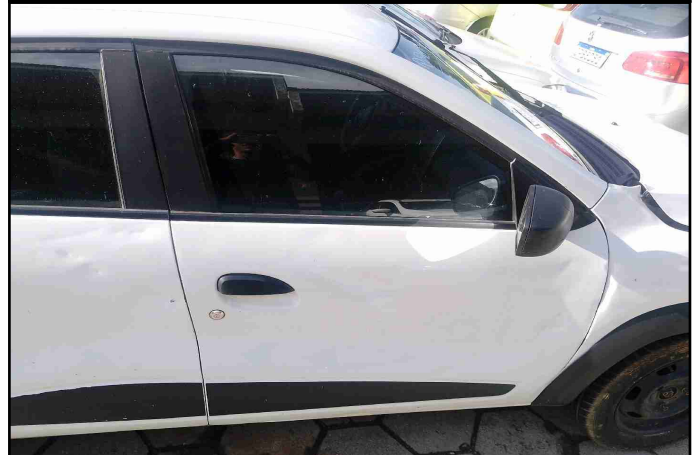
| PORTA DIANTEIRA DIREITA | Danificado Reparável |

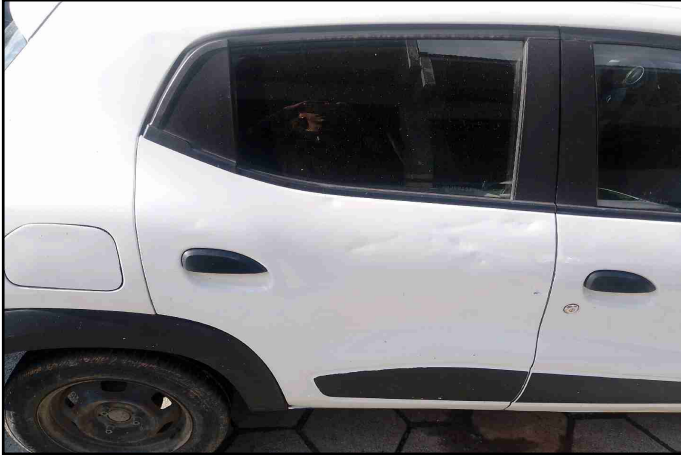
| PORTA TRASEIRA DIREITA | Danificado Reparável |

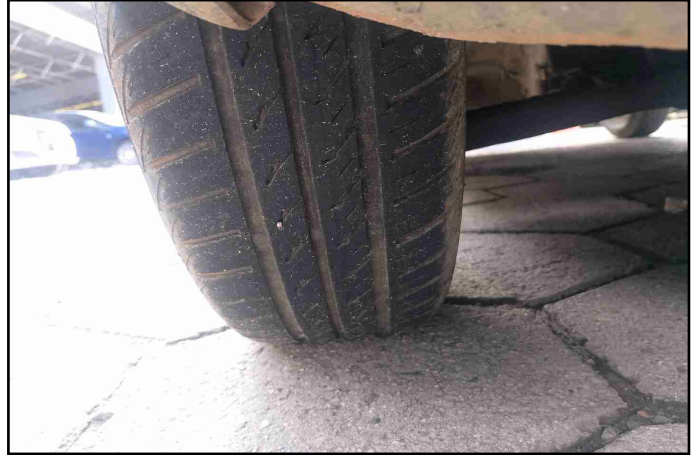
| PNEU DIANTEIRO DIREITO | Meia-Vida |

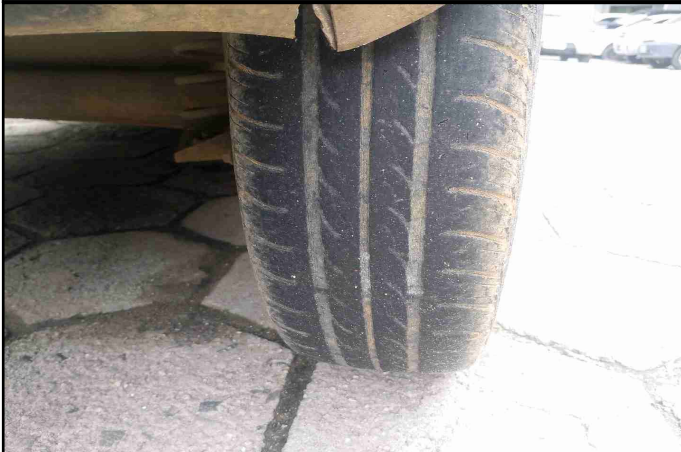
| PNEU TRASEIRO DIREITO | Necessário a Troca |

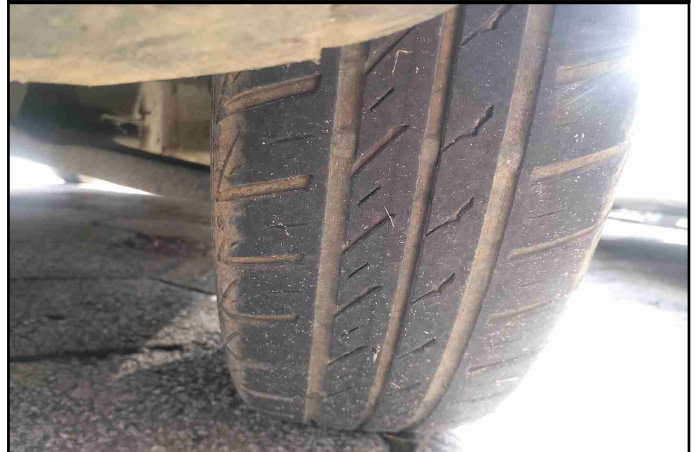
| PNEU DIANTEIRO ESQUERDO | Meia-Vida |

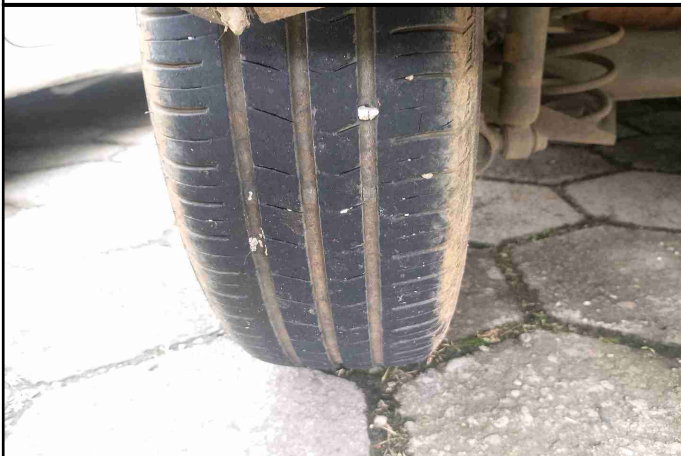
| PNEU TRASEIRO ESQUERDO | Necessário a Troca |
