Cliente  
**BANCO BRADESCO FINANCIAMENTOS S.A.**

**DADOS DO VEÍCULO**

| | | | <b>CHEVROLET ONIX JOY</b> |

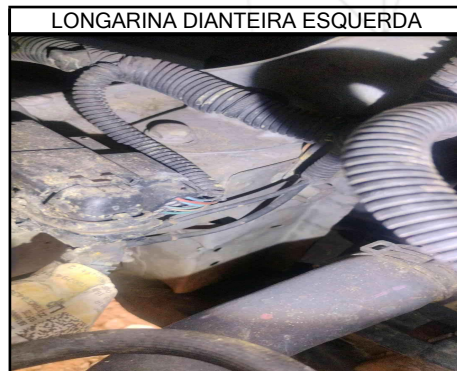
| LONGARINA DIANTEIRA ESQUERDA | | <b>DANIFICADO(A)</b> |

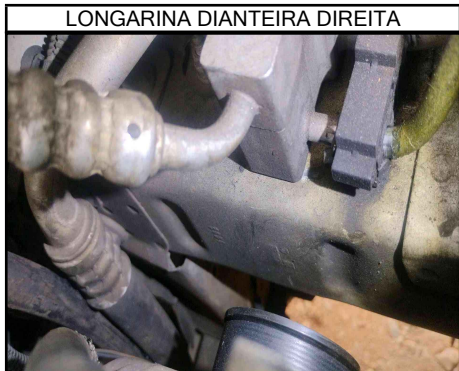
| LONGARINA DIANTEIRA DIREITA | | <b>DANIFICADO(A)</b> |

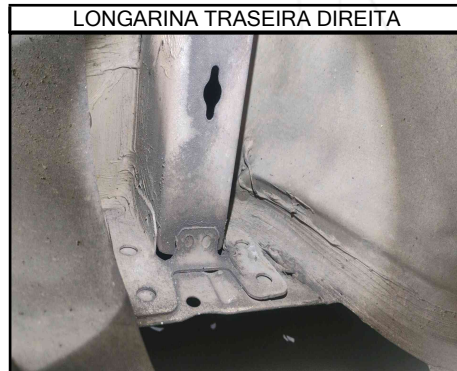
| LONGARINA TRASEIRA DIREITA | | <b>DANIFICADO</b> |

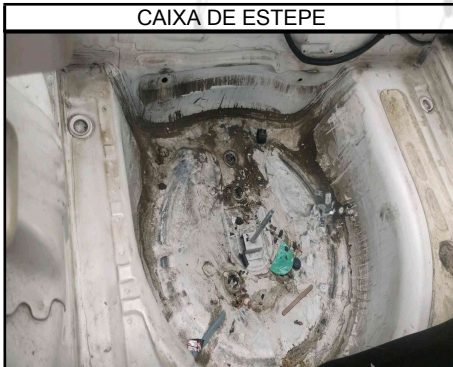
| CAIXA DE ESTEPE | | DANIFICADO |

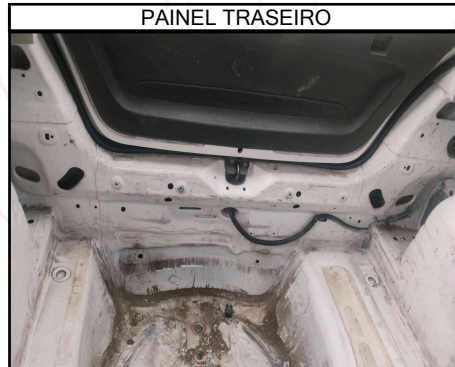
**AIR BAG NAO AVALIADO, ASSOALHOS CENTRAIS (DIR/ESQ) DANIFICADO(A), CAIXA DE ESTEPE DANIFICADO(A), CAIXAS DE AR/SOLEIRAS (DIR/ESQ) DANIFICADO(A), CAIXA DE RODA TRASEIRA ESQUERDA DANIFICADO(A), LONGARINAS DIANTEIRAS E TRASEIRA DIREITA (DIR/ESQ) DANIFICADO(A), PAINEL DIANTEIRO SUPERIOR DANIFICADO(A), PAINEL TRASEIRO DANIFICADO(A)**

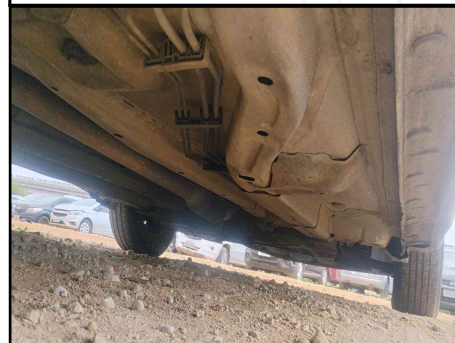
| ASSOALHO CENTRAL DIREITO | | DANIFICADO(A) |

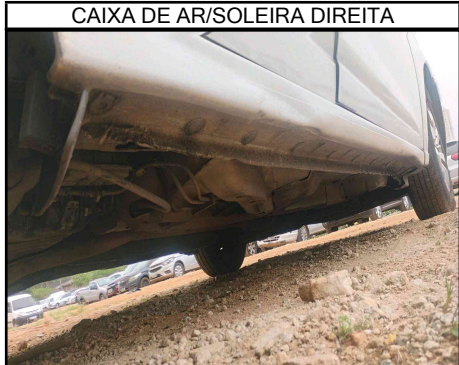
CAIXA DE AR/SOLEIRA DIREITA

| CAIXA DE AR DIREITA | | DANIFICADO(A) |

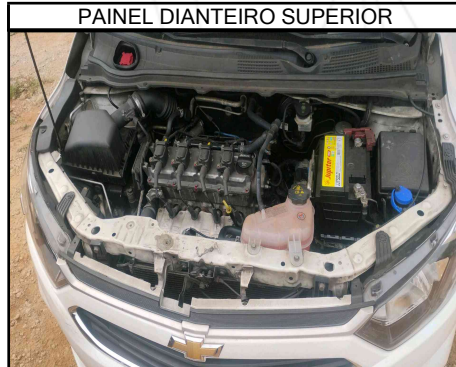
| PAINEL DIANTEIRO SUPERIOR | | DANIFICADO(A) |

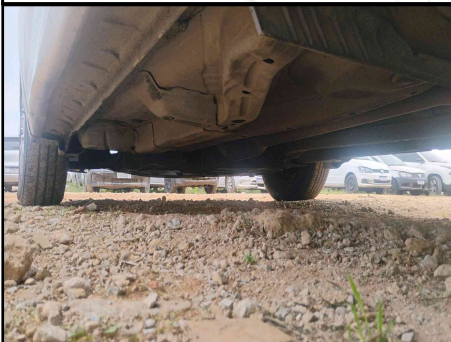
**ASSOALHO CENTRAL ESQUERDO**

| ASSOALHO CENTRAL ESQUERDO | | DANIFICADO(A) |

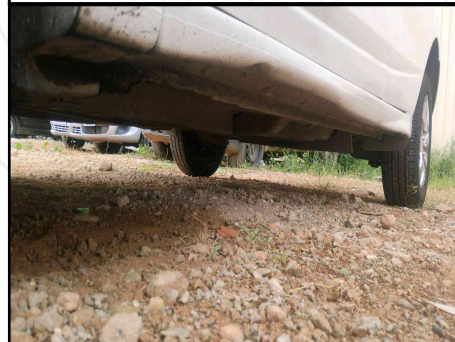
**CAIXA DE AR/ SOLEIRA ESQUERDA**

| CAIXA DE AR ESQUERDA | | DANIFICADO(A) |

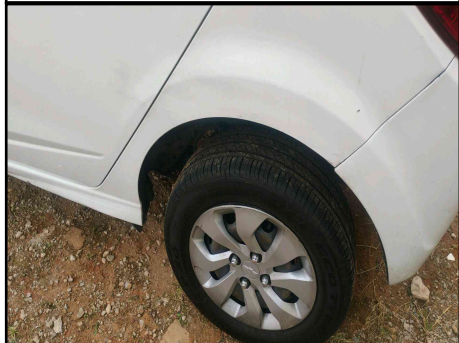
**CAIXA DE RODA TRASEIRA ESQUERDA**

| CAIXA DE RODA TRASEIRA ESQUERDA | | DANIFICADO(A) |
