Cliente  
**CARBUY AUTOMOTIVE BUSINESS LTDA**

| PLACA | CHASSI | CHASSI BIN | MARCA/MODELO | COR |
|---|---|---|---|---|
| ANO FABRICAÇÃO<br><b>2016</b> | ANO MODELO<br><b>2017</b> | | <b>FORD KA SE 10 HA B</b> | <b>BRANCA</b> |

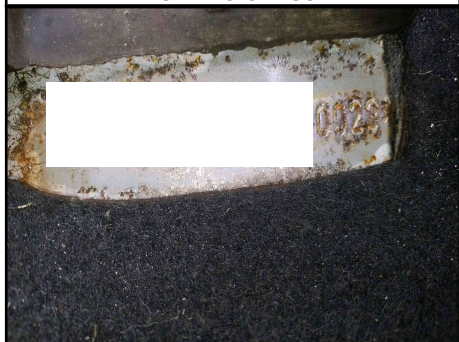
NÚMERO CHASSI

| NÚMERO DO CHASSI | | ESTADO INICIAL DE CORROSÃO |

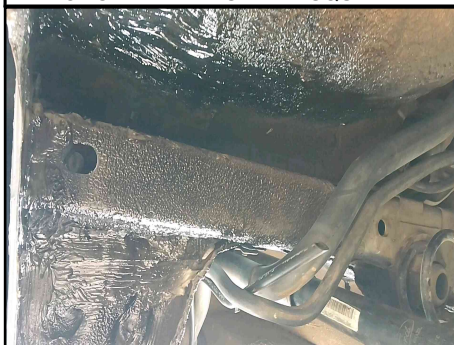
| LONGARINA TRASEIRA ESQUERDA | | DANIFICADO |

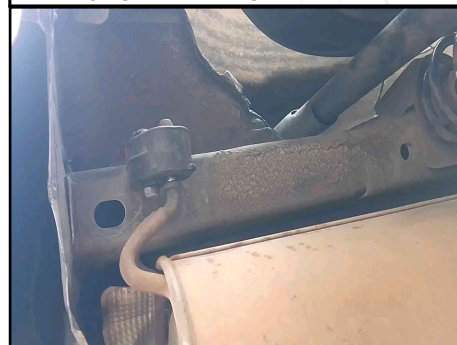
| LONGARINA TRASEIRA DIREITA | | DANIFICADO |

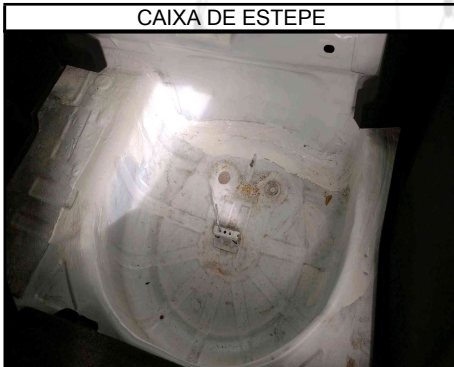
| CAIXA DE ESTEPE | | DANIFICADO |

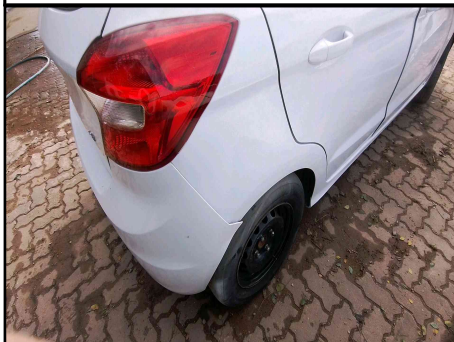
| CAIXA DE RODA TRASEIRA DIREITA | | REPARADO(A) |

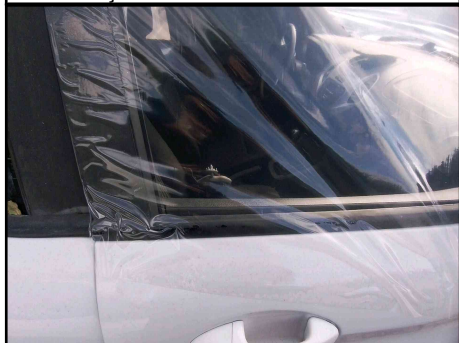
GRAVAÇÃO VIDRO DIANTEIRO DIREITO

| GRAVAÇÃO DO VIDRO DIANTEIRO DIREITO | | DANIFICADO(A) |

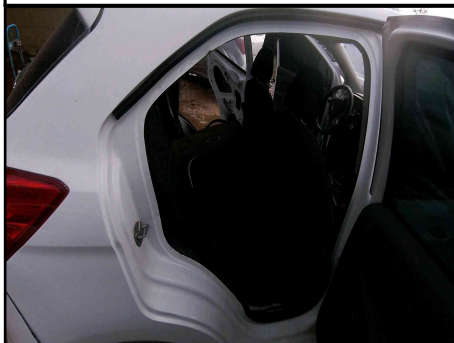
| COLUNA C DIREITA | | REPARADO(A) |

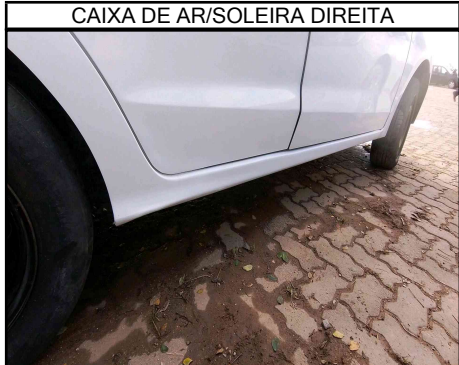
CAIXA DE AR/SOLEIRA DIREITA

| CAIXA DE AR DIREITA | | REPARADO(A) |

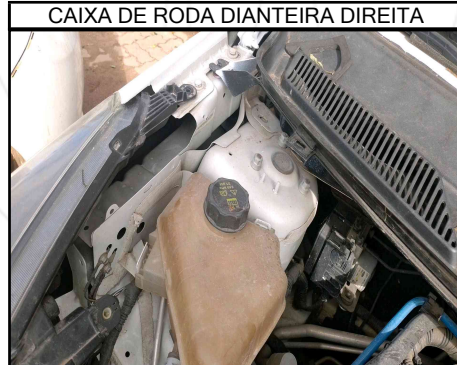
| CAIXA DE RODA DIANTEIRA DIREITA | | DANIFICADO(A) |

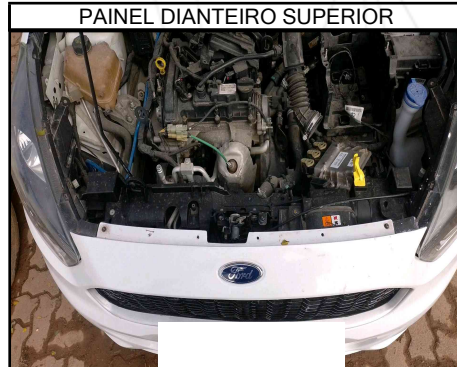
| PAINEL DIANTEIRO SUPERIOR | | REPARADO(A) |

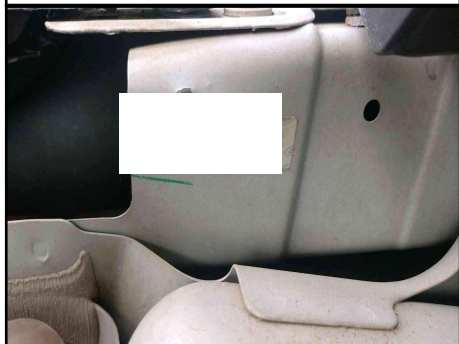
ETIQUETA ETA COMPARTIMENTO  
MOTOR

| ETIQUETA ETA DO MOTOR | | DANIFICADA |

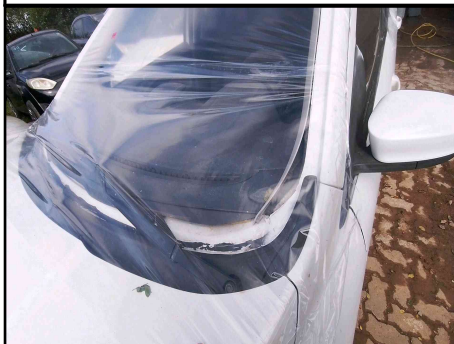
GRAVAÇÃO VIDRO PARABRISA

| GRAVAÇÃO DO VIDRO DO PARA-BRISA | | DANIFICADO(A) |

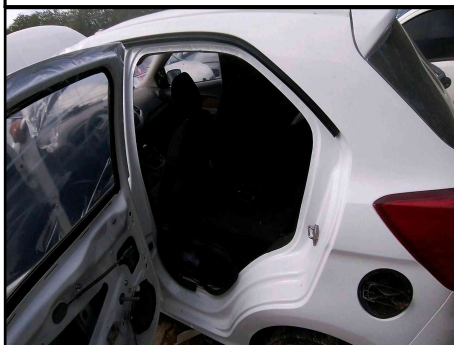
| COLUNA C ESQUERDA | | REPARADO(A) |

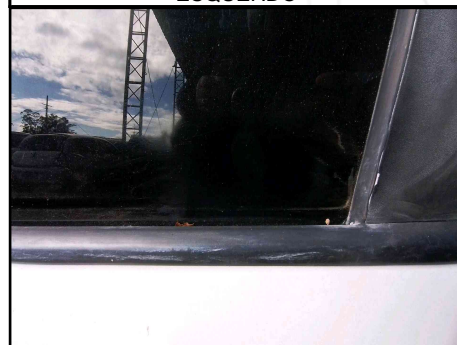
GRAVAÇÃO VIDRO DIANTEIRO  
ESQUERDO

| GRAVAÇÃO DO VIDRO DIANTEIRO ESQUERDO | | SEM GRAVAÇÃO |

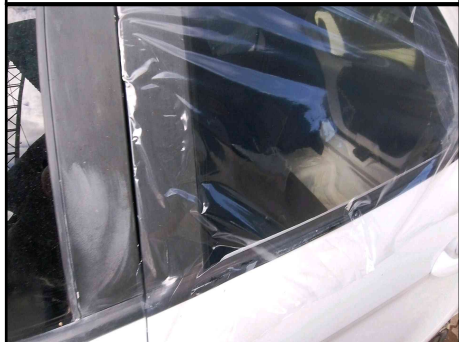
**GRAVAÇÃO VIDRO TRASEIRO  
ESQUERDO**

| GRAVAÇÃO DO VIDRO TRASEIRO ESQUERDO | | DANIFICADO(A) |

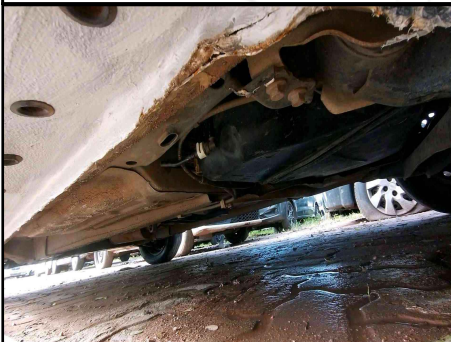
**ASSOALHO CENTRAL ESQUERDO**

| ASSOALHO CENTRAL ESQUERDO | | DANIFICADO(A) |

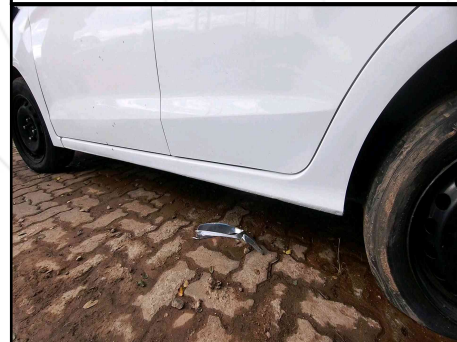
**CAIXA DE AR/ SOLEIRA ESQUERDA**

| CAIXA DE AR ESQUERDA | | DANIFICADO(A) |

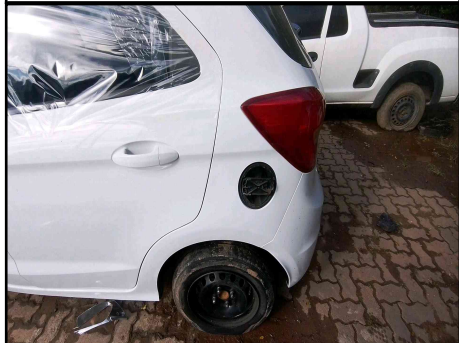
**CAIXA DE RODA TRASEIRA ESQUERDA**

| CAIXA DE RODA TRASEIRA ESQUERDA | | REPARADO(A) |
