Cliente  
**BANCO BRADESCO SA**

**DADOS DO VEÍCULO**

| | | | <b>FORD FORD RANGER XLS</b> |
| <b>2014</b> | <b>2015</b> | | <b>CD2 25</b> |

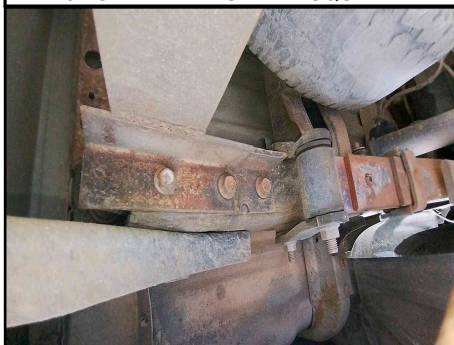
| LONGARINA TRASEIRA ESQUERDA | | DANIFICADO |

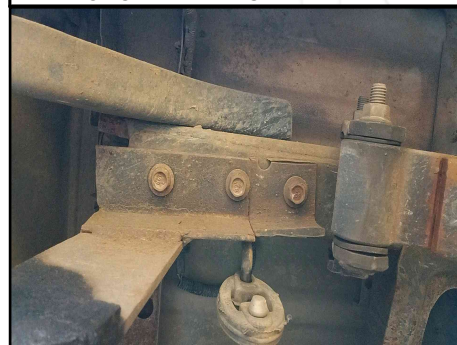
| LONGARINA TRASEIRA DIREITA | | DANIFICADO |

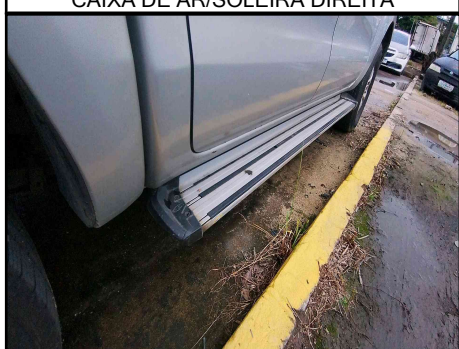
CAIXA DE AR/SOLEIRA DIREITA

| CAIXA DE AR DIREITA | | DANIFICADO(A) |

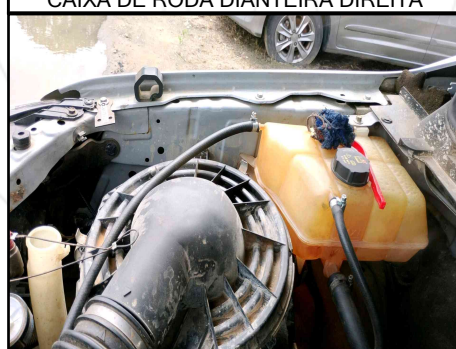
| CAIXA DE RODA DIANTEIRA DIREITA | | DANIFICADO(A) |

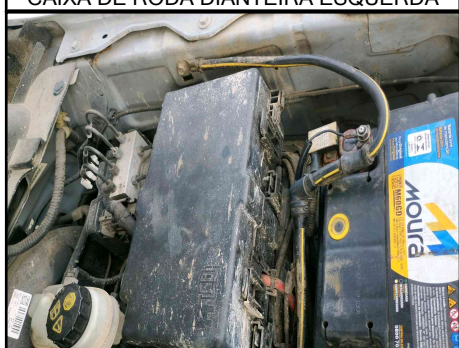
| CAIXA DE RODA DIANTEIRA ESQUERDA | | DANIFICADO(A) |

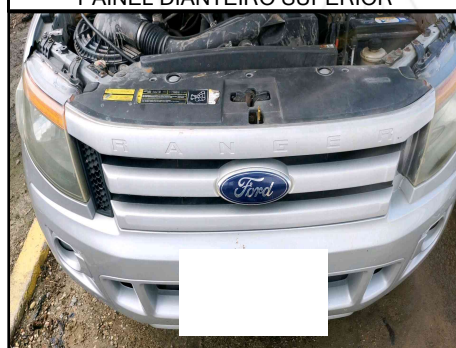
| PAINEL DIANTEIRO SUPERIOR | | DANIFICADO(A) |

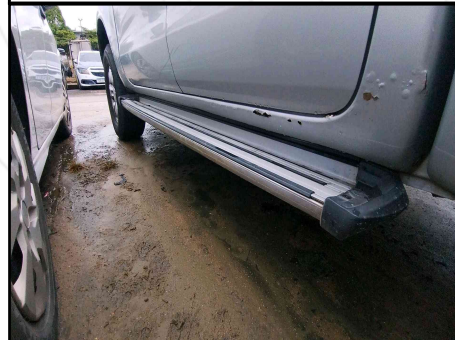
CAIXA DE AR/ SOLEIRA ESQUERDA

| CAIXA DE AR ESQUERDA | | DANIFICADO(A) |
