Cliente
CARBUY AUTOMOTIVE BUSINESS LTDA

PLACA	CHASSI	CHASSI BIN	MARCA/MODELO	
			CHEVROLET ONIX 10TMT	
			LT1	
ANO FABRICAÇÃO	ANO MODELO	MOTOR BIN	MOTOR OBSERVADO	COR
2021	2022			BRANCA
COMBUSTÍVEL			KILOMETRAGEM	RENAVAM
ALCO/GASOL			59192	
CIDADE VISTORIA	ESTADO VISTORIA	UF VISTORIA	PATIO VISTORIA	
CAMAÇARI	BA	BA

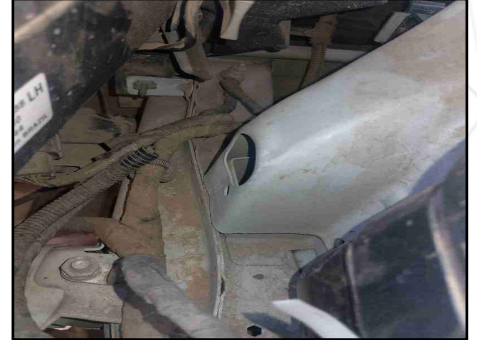
LONGARINA DIANTEIRA ESQUERDA

LONGARINA DIANTEIRA MOTORISTA	 	LEVES DANOS/REPAROS
LONGARINA DIANTEIRA PASSAGEIRO	 	GRAVES DANOS/REPAROS
LONGARINA TRASEIRA MOTORISTA	 	
LONGARINA TRASEIRA PASSAGEIRO

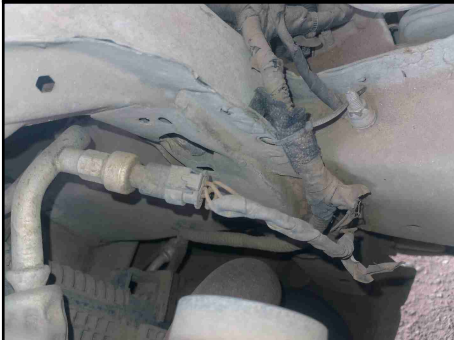
ETIQUETA ETA COMPARTIMENTO MOTOR AUSENTE
ETIQUETA ETA COLUNA B DIREITA COM NUMERAÇÃO ILEGÍVEL OU INCOMPLETA
LONGARINA DIANTEIRA DIREITA GRAVES DANOS/REPAROS
CAIXAS DE AR - SOLEIRA DIREITA LEVES DANOS/REPAROS
CAIXAS DE RODA TRASEIRA DIREITA LEVES DANOS/REPAROS
COLUNA B-C DIREITA LEVES DANOS/REPAROS
LONGARINA DIANTEIRA ESQUERDA LEVES DANOS/REPAROS
PAINEL DIANTEIRO SUPERIOR LEVES DANOS/REPAROS

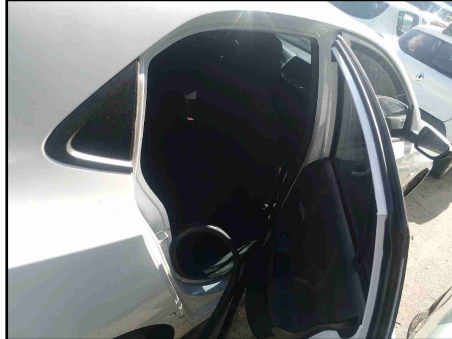
COLUNA B-C DIREITA

COLUNA A-B MOTORISTA	 	
COLUNA B-C MOTORISTA	 	
COLUNA A-B PASSAGEIRO	 	
COLUNA B-C PASSAGEIRO	 	LEVES DANOS/REPAROS

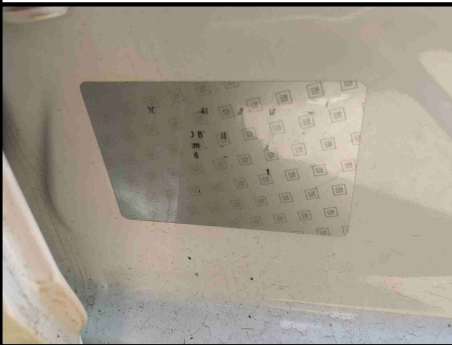
ETIQUETA ETA COLUNA B DIREITA

COM NUMERAÇÃO ILEGÍVEL OU INCOMPLETA
CONDIÇÃO ETIQUETAS DE NUMERAÇÃO

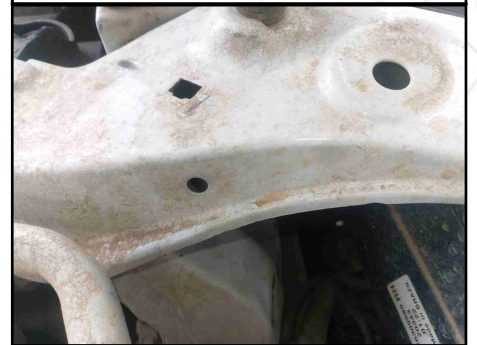
ETIQUETA ETA COMPARTIMENTO MOTOR

AUSENTE
