**CLIENTE**

Cliente  
**BANCO BRADESCO FINANCIAMENTOS S.A.**

**DADOS DO VEÍCULO**

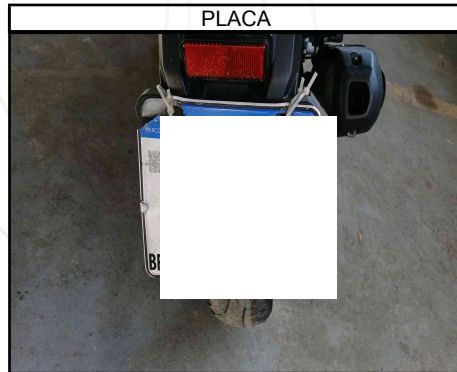
**CARENAGEM DIANTEIRA DIREITA DANIFICADO(A), ESCAPAMENTO DANIFICADO(A), FAROL/BLOCO ÓPTICO DANIFICADO(A), PARALAMA DANIFICADO(A), PLACA DANIFICADO(A),**

| CONDIÇÃO DA PLACA | | <b>DANIFICADA</b> |

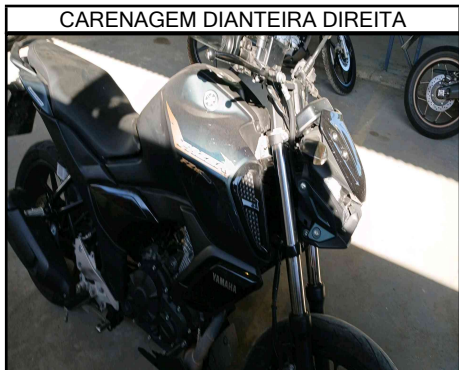
CARENAGEM DIANTEIRA DIREITA

| CARENAGEM DIREITA | | <b>DANIFICADO(A)</b> |

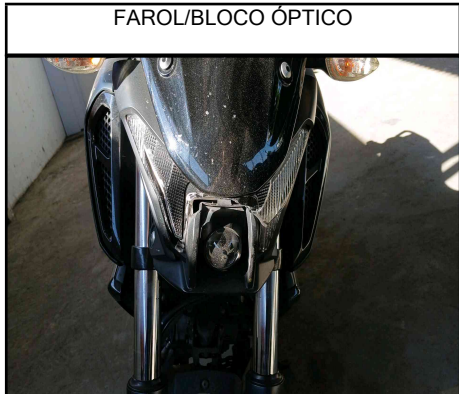
FAROL/BLOCO ÓPTICO

| FAROL / BLOCO ÓPTICO | | <b>DANIFICADO(A)</b> |
