Cliente  
**VIP LEILÕES GESTÃO E LOGÍSTICA**

**DADOS DO VEÍCULO**

| <b>RCO1199</b> | <b>9C2KF3410LR002274</b> | <b>9C2KF3410LR002274</b> | <b>HONDA/PCX 150 DLX ABS</b> | |

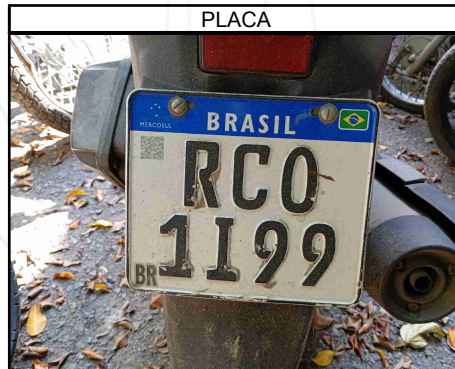
| CONDIÇÃO DA PLACA | | DANIFICADA |

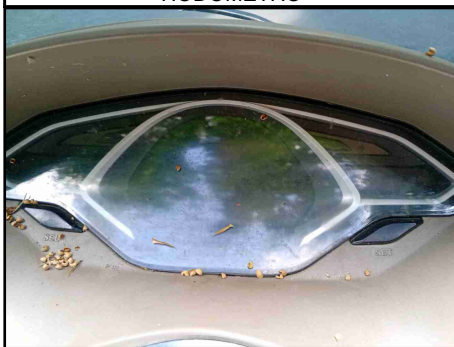
HODÔMETRO

**HODÔMETRO INACESSÍVEL, CARENAGEM DIANTEIRA DIREITA DANIFICADO(A), CARENAGEM DIANTEIRA ESQUERDA DANIFICADO(A), FAROL/BLOCO ÓPTICO DANIFICADO(A), LATERAL DIREITA DANIFICADO(A), LATERAL ESQUERDA DANIFICADO(A), PLACA DANIFICADA CONFORME PESQUISA, VEÍCULO APRESENTA HISTÓRICO DE SINISTRO, HISTÓRICO ESTE QUE NÃO NOS INFORMA A ORIGEM DO MESMO. DESTA FORMA NÃO PODENDO SER APONTADO QUAISQUER INDÍCIOS DE ENCHENTE OU OUTRO TIPO DE AVARIA PROVENIENTE DA COMERCIALIZAÇÃO EM PÁTIO.**

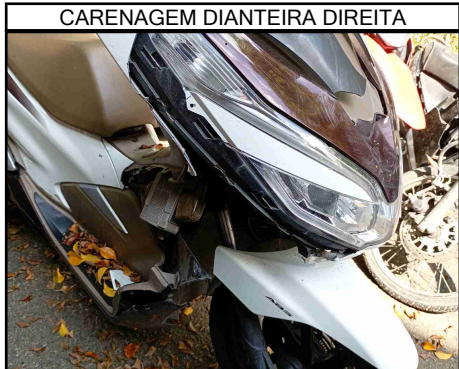
CARENAGEM DIANTEIRA DIREITA

| CARENAGEM DIREITA | | DANIFICADO(A) |

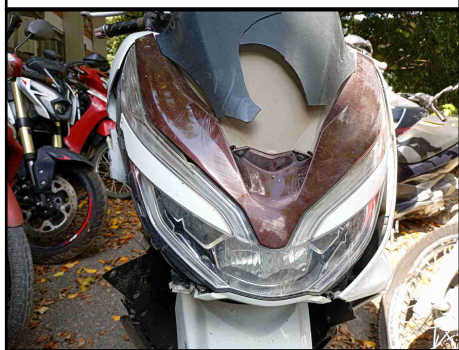
FAROL/BLOCO ÓPTICO

| FAROL / BLOCO ÓPTICO | | DANIFICADO(A) |

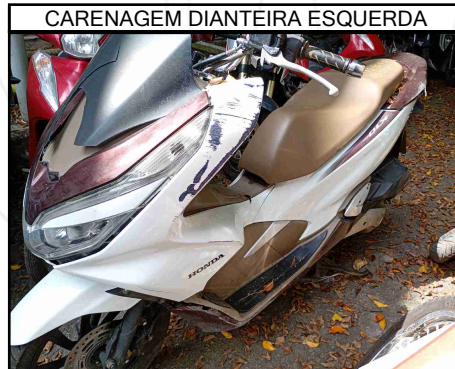
CARENAGEM DIANTEIRA ESQUERDA

| CARENAGEM ESQUERDA | | DANIFICADO(A) |
