**DADOS DO VEÍCULO**

PLACA	CHASSI	CHASSI BIN	MARCA/MODELO
			<b>CHEVROLET ONIX 1.0MT</b>
ANO FABRICAÇÃO	ANO MODELO	MOTOR BIN	LT
<b>2012</b>	<b>2013</b>		
COMBUSTÍVEL			COR
<b>GASOLINA E ALCOOL</b>			<b>BRANCA</b>
CIDADE VISTORIA	ESTADO VISTORIA	UF VISTORIA	KILOMETRAGEM
<b>BELÉM</b>	<b>PA</b>	<b>PA</b>	<b>163862</b>
			PATIO VISTORIA
			RENAVAM

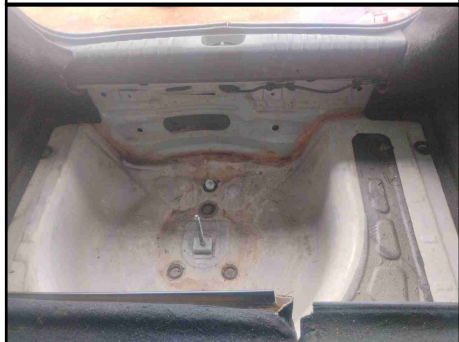
LEVES DANOS/REPAROS
CAIXA DE ESTEPE - PAINEL TRASEIRO

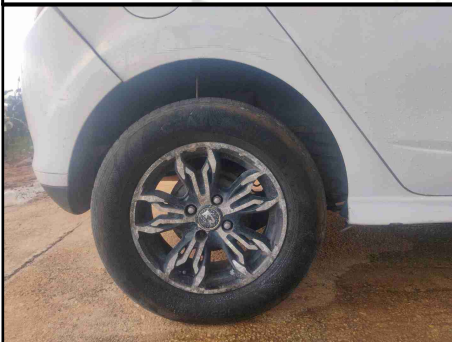
CAIXAS DE RODA TRASEIRA DIREITA

LEVES DANOS/REPAROS
CAIXA DE RODA TRASEIRA ESQUERDA

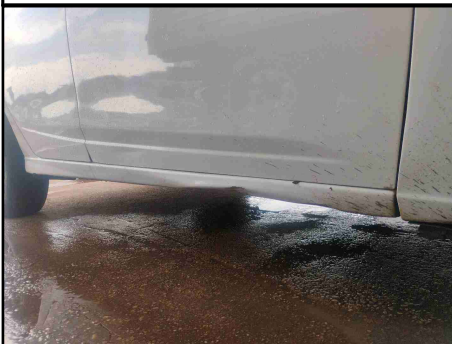
CAIXAS DE AR - SOLEIRA DIREITA

GRAVES DANOS/REPAROS

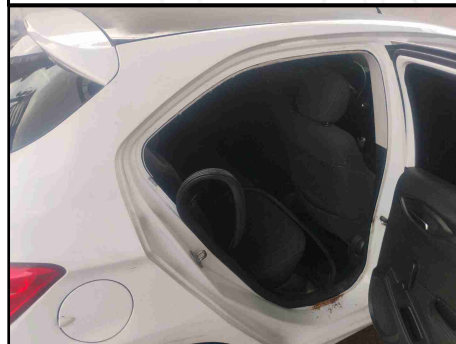
COLUNA B-C DIREITA

<b>LEVES DANOS/REPAROS</b>

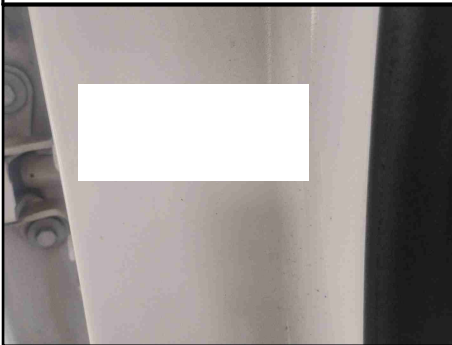
ETIQUETA ETA COLUNA B DIREITA

<b>AUSENTE</b>
CONDIÇÃO ETIQUETAS DE NUMERAÇÃO

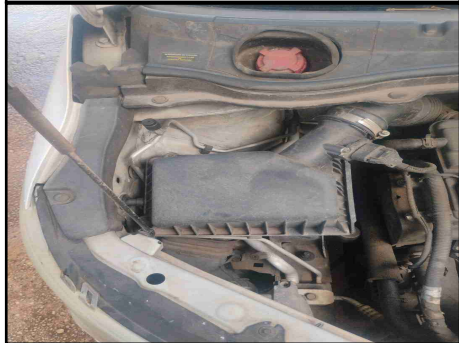
**CAIXAS DE RODA DIANTEIRA DIREITA**

LEVES DANOS/REPAROS
CAIXA DE RODA DIANTEIRA ESQUERDA

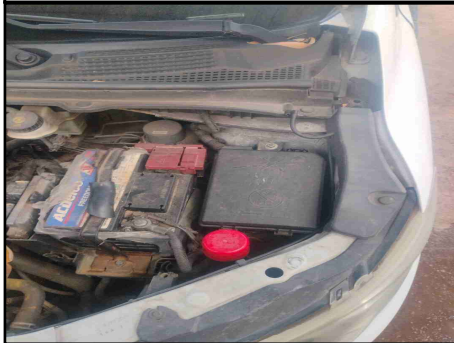
**CAIXAS DE RODA DIANTEIRA ESQUERDA**

LEVES DANOS/REPAROS
CAIXA DE RODA TRASEIRA DIREITA

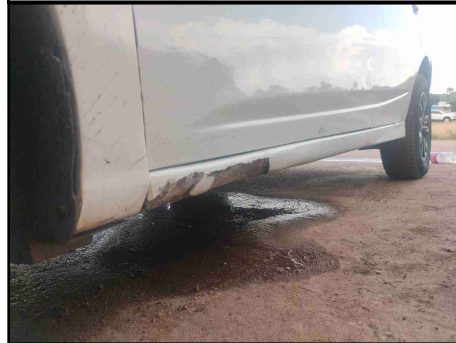
**CAIXAS DE AR - SOLEIRA ESQUERDA**

GRAVES DANOS/REPAROS
CAIXA DE AR / SOLEIRA DIREITA

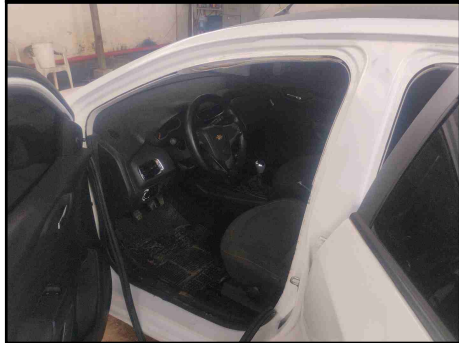
**COLUNA A-B ESQUERDA**

<b>LEVES DANOS/REPAROS</b>
COLUNA B-C MOTORISTA

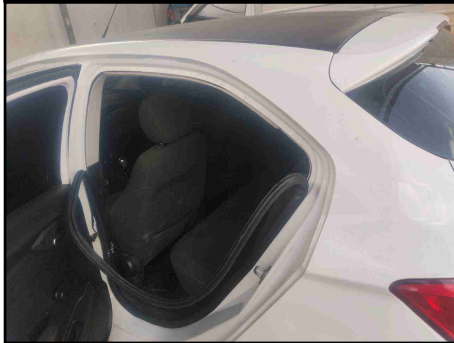
**COLUNA B-C ESQUERDA**

<b>LEVES DANOS/REPAROS</b>
COLUNA A-B PASSAGEIRO
