Cliente
CARBUY AUTOMOTIVE BUSINESS LTDA

PLACA	CHASSI	CHASSI BIN	MARCA/MODELO	
ANO FABRICAÇÃO 2004	ANO MODELO 2005	MOTOR BIN	VW/18.310 TITAN	COR BRANCA
COMBUSTÍVEL DIESEL			KILOMETRAGEM INACESSÍVEL	RENAVAM
CIDADE VISTORIA GOIÂNIA	ESTADO VISTORIA GO	UF VISTORIA GO	PATIO VISTORIA

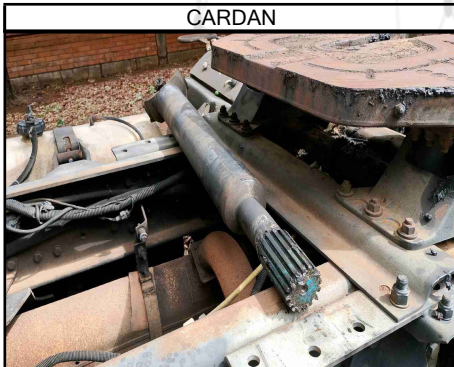
ASSOALHO CABINE DIREITO, DANIFICADO(A)
ASSOALHO CABINE ESQUERDO, DANIFICADO(A)
CAIXA DE RODA DIANTEIRA DIREITA, DANIFICADO(A)
CAIXA DE RODA DIANTEIRA ESQUERDA, DANIFICADO(A)
CARDAN DANIFICADO(A)
LATERAL DIREITA, DANIFICADO(A)
ETIQUETA ETA COMPARTIMENTO MOTOR AUSENTE
CONSTA REGISTROS DE VENDA DIRETA

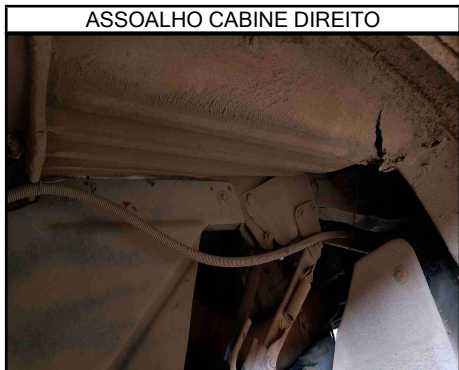
ASSOALHO CABINE DIREITO

ASSOALHO DA CABINE DIREITO

DANIFICADO(A)

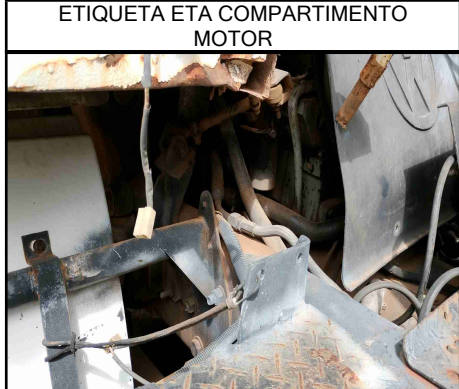
ETIQUETA ETA COMPARTIMENTO MOTOR

PLACA TRASEIRA	 	
PLACA DIANTEIRA	 	
NUMERAÇÃO DO MOTOR	 	
NUMERAÇÃO DO CHASSI	 	
GRAVAÇÃO DO VIDRO DA PORTA DIREITA	 	
GRAVAÇÃO DO VIDRO DA PORTA ESQUERDA	 	
GRAVAÇÃO DO VIDRO DO PARA-BRISA	 	
ETIQUETA ETA DA COLUMA	 	
ETIQUETA ETA DO COMPARTIMENTO	 	AUSENTE
PLAQUETA DA CARROCERIA

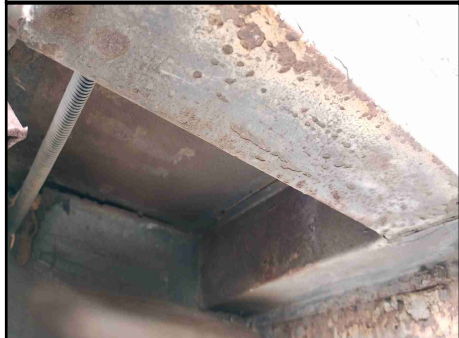
DANIFICADO(A)
CAIXA DE RODA DIANTEIRA DIREITA

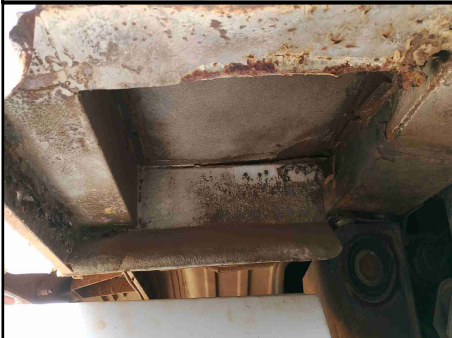
DANIFICADO(A)
CAIXA DE RODA DIANTEIRA ESQUERDA

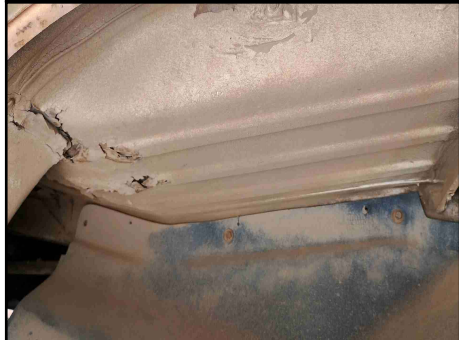
ASSOALHO CABINE ESQUERDO

DANIFICADO(A)
ASSOALHO DA CABINE ESQUERDO
