**CLIENTE**

Cliente  
**BANCO BRADESCO FINANCIAMENTOS S**

**DADOS DO VEÍCULO**

PLACA	CHASSI	CHASSI BIN	MARCA/MODELO
			<b>FORD KA SE PLUS 1.0 HA C</b>
ANO FABRICAÇÃO	ANO MODELO	MOTOR BIN	MOTOR OBSERVADO
<b>2019</b>	<b>2020</b>		
COMBUSTÍVEL			COR
<b>GASOLINA E ALCOOL</b>			<b>PRATA</b>
			RENAVAM
			<b>175625</b>
CIDADE VISTORIA	ESTADO VISTORIA	UF VISTORIA	PATIO VISTORIA
<b>SANTARÉM</b>	<b>PA</b>	<b>PA</b>

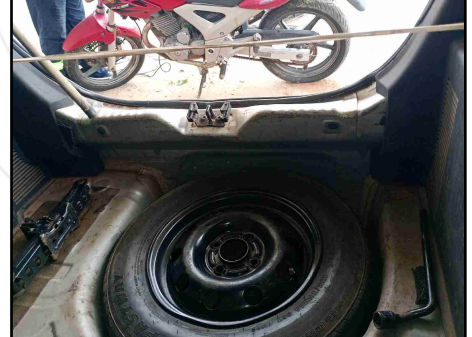
PAINEL TRASEIRO

**PAINEL TRASEIRO DANIFICADO**  
**CAIXA DE AR/ SOLEIRA ESQUERDA DANIFICADO(A)**  
**CAIXA DE AR/SOLEIRA DIREITA DANIFICADO(A)**

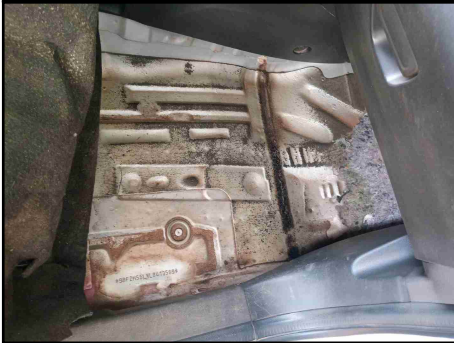
ETIQUETA ETA ASSOALHO

ETIQUETA ETA DO ASSOALHO	 	<b>AUSENTE</b>
NÚMERO DO MOTOR	 	
NÚMERO DO CHASSI
