Cliente  
**CARBUY AUTOMOTIVE BUSINESS LTDA**

| | | | <b>FIAT SIENA ATTRACTIV</b> | |
| <b>2013</b> | <b>2013</b> | | <b>1.4</b> | <b>BRANCA</b> |

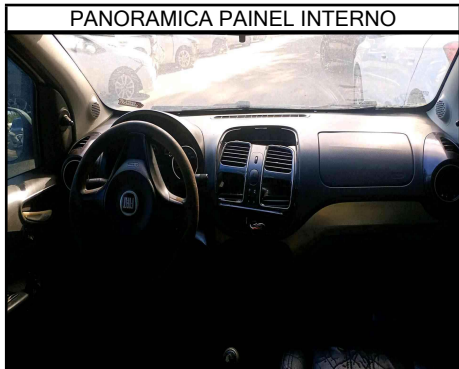
PANORAMICA PAINEL INTERNO

ASSOALHO CENTRAL DIREITO DANIFICADO(A) / CAIXA DE AR/ SOLEIRA ESQUERDA DANIFICADO(A) / CAIXA DE AR/SOLEIRA DIREITA DANIFICADO(A) / CAIXA DE ESTEPE DANIFICADO / ETIQUETA ETA COMPARTIMENTO MOTOR DANIFICADA / GRAVAÇÃO VIDRO PARABRISA REMARCADO / LONGARINA DIANTEIRA DIREITA DANIFICADO(A) / LONGARINA DIANTEIRA ESQUERDA DANIFICADO(A) / PAINEL INTERNO FALTANDO PEÇAS

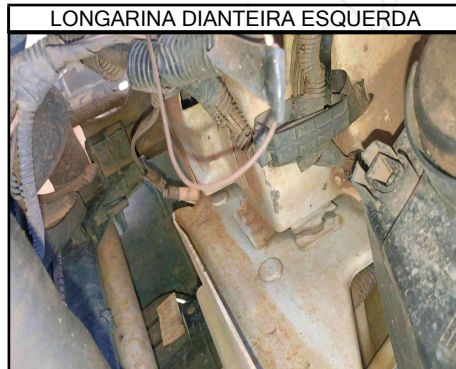
| LONGARINA DIANTEIRA ESQUERDA | | DANIFICADO(A) |

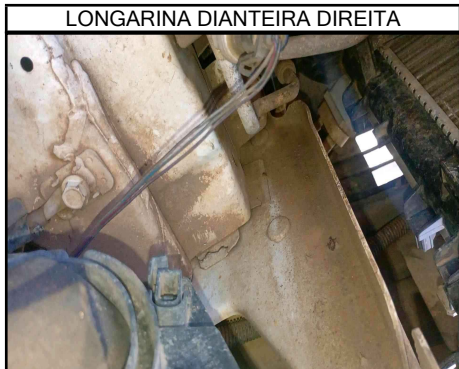
| LONGARINA DIANTEIRA DIREITA | | DANIFICADO(A) |

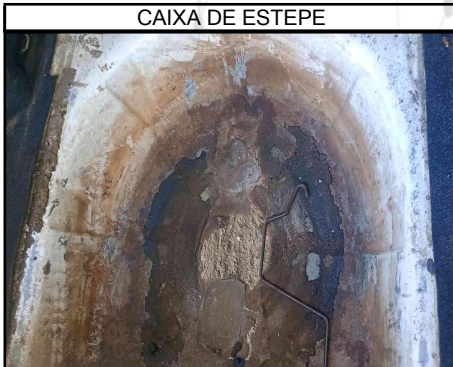
| CAIXA DE ESTEPE | | DANIFICADO |

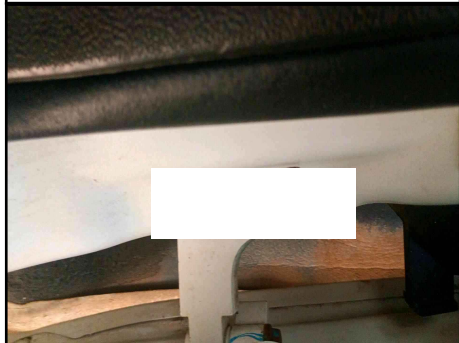
ETIQUETA ETA COLUNA

| ETIQUETA ETA DA COLUMNA | | COM NUMERAÇÃO ILEGÍVEL OU INCOMPLETA |

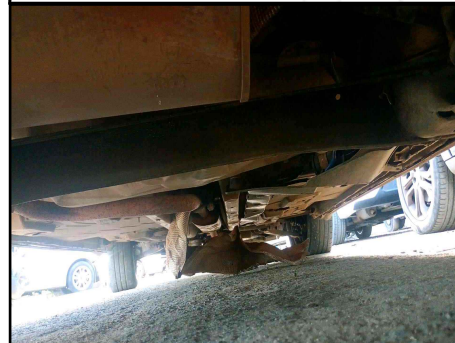
| ASSOALHO CENTRAL DIREITO | | DANIFICADO(A) |

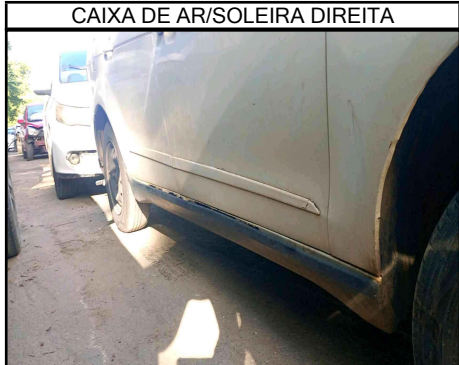
CAIXA DE AR/SOLEIRA DIREITA

| CAIXA DE AR DIREITA | | DANIFICADO(A) |

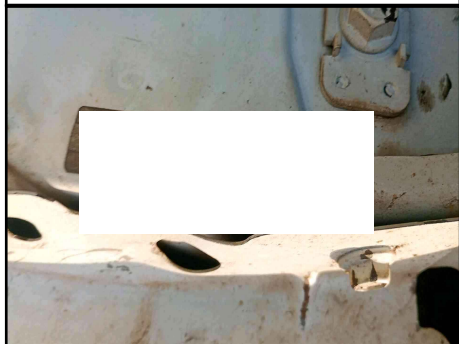
ETIQUETA ETA COMPARTIMENTO  
MOTOR

| ETIQUETA ETA DO MOTOR | | DANIFICADA |

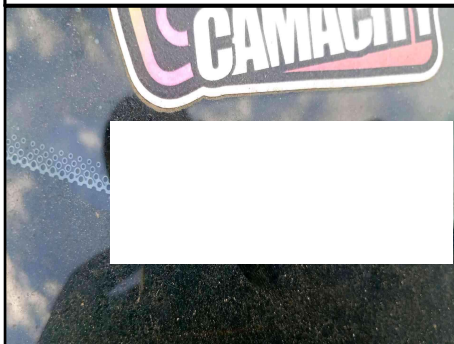
GRAVAÇÃO VIDRO PARABRISA

| GRAVAÇÃO DO VIDRO DO PARA-BRISA | | REMARCATO |

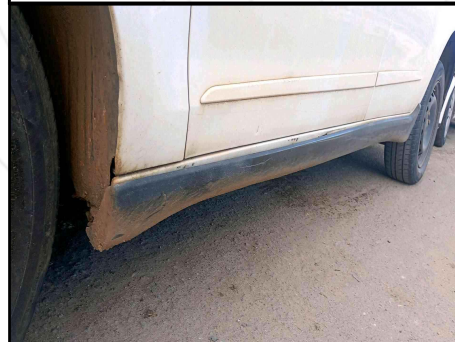
**CAIXA DE AR/ SOLEIRA ESQUERDA**

| CAIXA DE AR ESQUERDA | | DANIFICADO(A) |
