Cliente
CARBUY AUTOMOTIVE BUSINESS LTDA

DADOS DO VEÍCULO

PLACA	CHASSI	CHASSI BIN	MARCA/MODELO	
			FIAT PALIO FIRE WAY	
ANO FABRICAÇÃO	ANO MODELO	MOTOR BIN	MOTOR OBSERVADO	COR
2014	2015			PRETA
COMBUSTÍVEL				RENAVAM
ALCO/GASOL			INACESSÍVEL	
CIDADE VISTORIA	ESTADO VISTORIA	UF VISTORIA	PATIO VISTORIA	
JABOATÃO DOS GUARARAPES	PE	PE

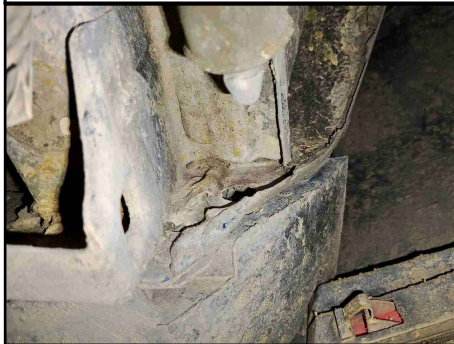
LONGARINA TRASEIRA ESQUERDA

LEVES DANOS/REPAROS
LONGARINA TRASEIRA MOTORISTA

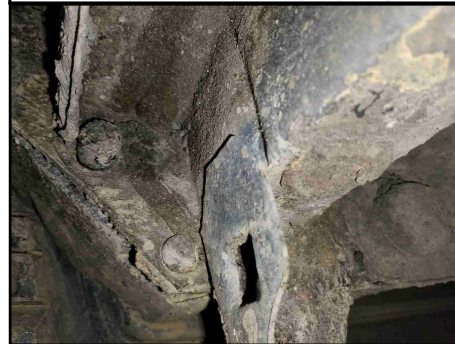
LONGARINA TRASEIRA DIREITA

LEVES DANOS/REPAROS
LONGARINA TRASEIRA PASSAGEIRO

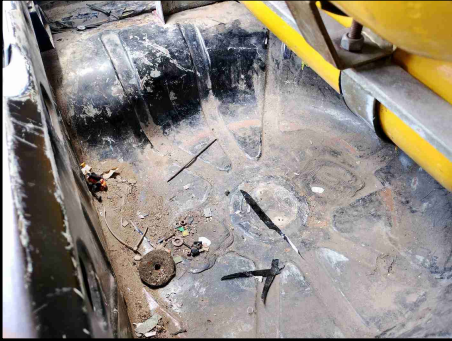
LEVES DANOS/REPAROS
CAIXA DE ESTEPE - PAINEL TRASEIRO

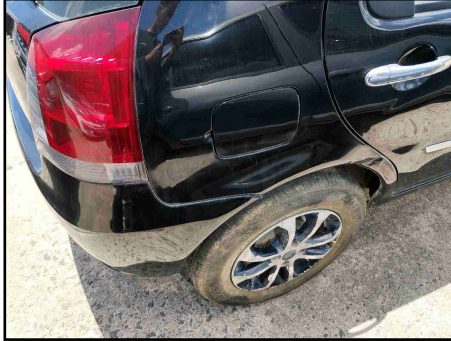
CAIXAS DE RODA TRASEIRA DIREITA

GRAVES DANOS/REPAROS
CAIXA DE RODA TRASEIRA DIREITA

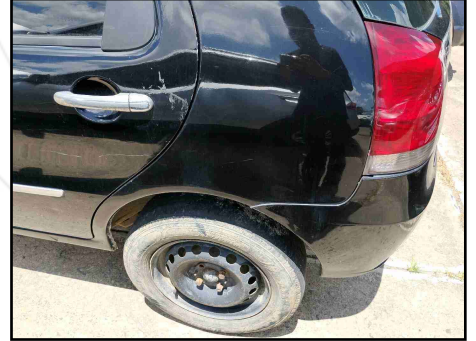
CAIXAS DE RODA TRASEIRA ESQUERDA

LEVES DANOS/REPAROS
CAIXA DE RODA TRASEIRA ESQUERDA

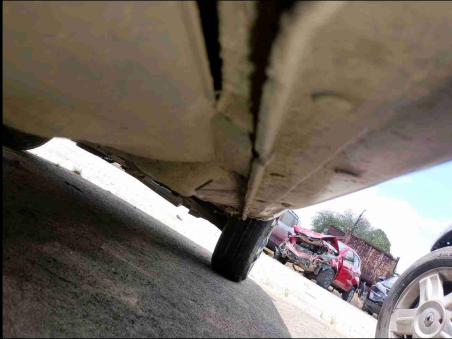
CAIXAS DE AR - SOLEIRA DIREITA

LEVES DANOS/REPAROS
CAIXA DE AR / SOLEIRA DIREITA

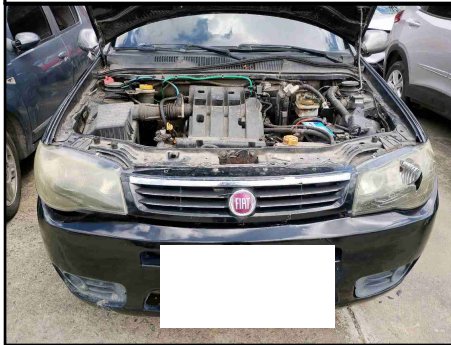
LEVES DANOS/REPAROS
PAINEL DIANTEIRO SUPERIOR

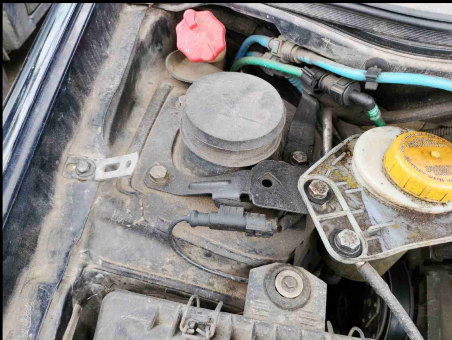
CAIXAS DE RODA DIANTEIRA DIREITA

CAIXA DE RODA DIANTEIRA DIREITA

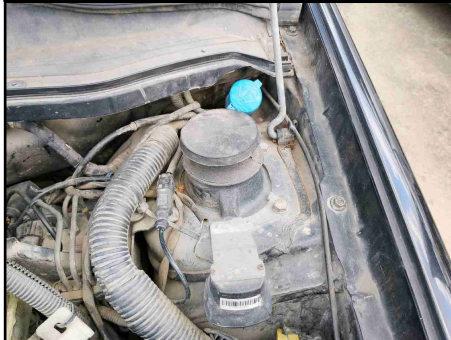
CAIXAS DE RODA DIANTEIRA ESQUERDA

LEVES DANOS/REPAROS
CAIXA DE RODA DIANTEIRA ESQUERDA

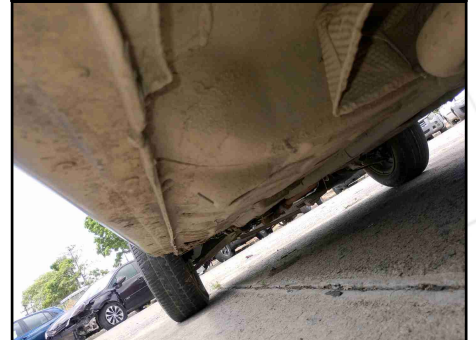
CAIXAS DE AR - SOLEIRA ESQUERDA

LEVES DANOS/REPAROS
CAIXA DE AR / SOLEIRA ESQUERDA

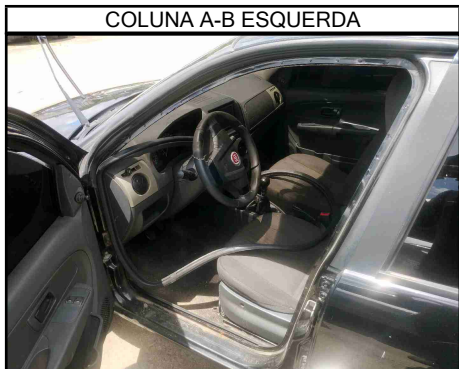
COLUNA A-B ESQUERDA

COLUNA A-B MOTORISTA	 	LEVES DANOS/REPAROS
COLUNA B-C MOTORISTA	 	
COLUNA A-B PASSAGEIRO	 	
COLUNA B-C PASSAGEIRO	 	LEVES DANOS/REPAROS
