Cliente  
**CARBUY AUTOMOTIVE BUSINESS LTDA**

**DADOS DO VEÍCULO**

PLACA	CHASSI	CHASSI BIN	MARCA/MODELO	
			<b>RENAULT CLIO</b>	
ANO FABRICAÇÃO	ANO MODELO	MOTOR BIN	<b>EXP1016VH</b>	
<b>2013</b>	<b>2014</b>		MOTOR OBSERVADO	COR
COMBUSTÍVEL				<b>CINZA</b>
<b>ALCO/GASOL</b>			KILOMETRAGEM	RENAVAM
			<b>256563</b>	
CIDADE VISTORIA	ESTADO VISTORIA	UF VISTORIA	PATIO VISTORIA	
<b>MANAUS</b>	<b>AM</b>	<b>AM</b>

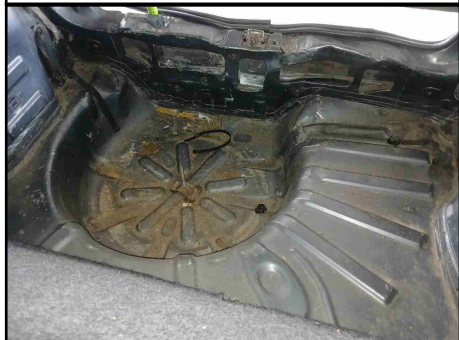
CAIXA DE ESTEPE - PAINEL TRASEIRO GRAVES DANOS/REPAROS / CAIXAS DE AR - SOLEIRA DIREITA LEVES DANOS/REPAROS / CAIXAS DE AR - SOLEIRA ESQUERDA LEVES DANOS/REPAROS / CAIXAS DE RODA TRASEIRA DIREITA LEVES DANOS/REPAROS / CAIXAS DE RODA TRASEIRA ESQUERDA LEVES DANOS/REPAROS / VIDRO PARABRISA SEM GRAVAÇÃO

LEVES DANOS/REPAROS
CAIXA DE ESTEPE - PAINEL TRASEIRO

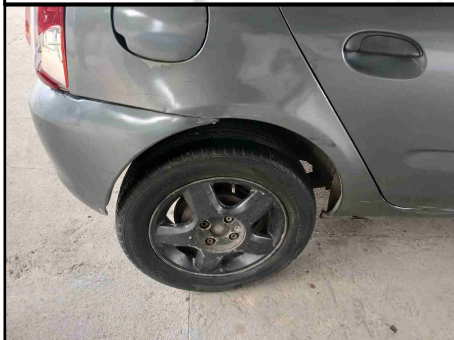
CAIXAS DE RODA TRASEIRA DIREITA

CAIXA DE RODA TRASEIRA DIREITA

LEVES DANOS/REPAROS
CAIXA DE RODA TRASEIRA ESQUERDA

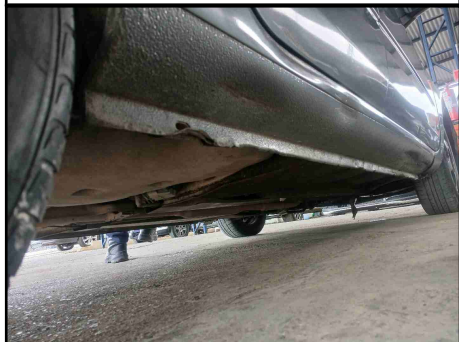
CAIXAS DE AR - SOLEIRA DIREITA

LEVES DANOS/REPAROS
CAIXA DE AR / SOLEIRA DIREITA

LEVES DANOS/REPAROS

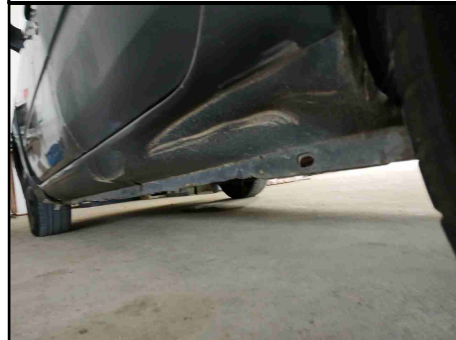
CAIXAS DE AR - SOLEIRA ESQUERDA

CAIXA DE AR / SOLEIRA ESQUERDA
