**CLIENTE**

Cliente  
**BANCO BRADESCO FINANCIAMENTOS S**

**DADOS DO VEÍCULO**

| PLACA | CHASSI | CHASSI BIN | MARCA/MODELO | |
|---|---|---|---|---|
| ANO FABRICAÇÃO<br><b>2019</b> | ANO MODELO<br><b>2019</b> | MOTOR BIN | <b>FORD KA SE 15 HA C</b> | MOTOR OBSERVADO |

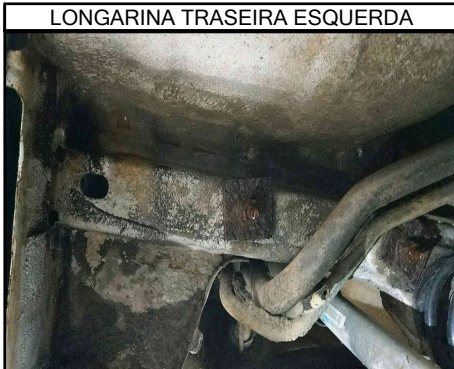
**ASSOALHOS CENTRAL DIREITO E ESQUERDO DANIFICADOS, CAIXA DE ESTEPE DANIFICADA, LONGARINA TRASEIRA DIREITA E ESQUERDA DANIFICADAS, PAINEL TRASEIRO DANIFICADO.**

| LONGARINA TRASEIRA ESQUERDA | | DANIFICADO |

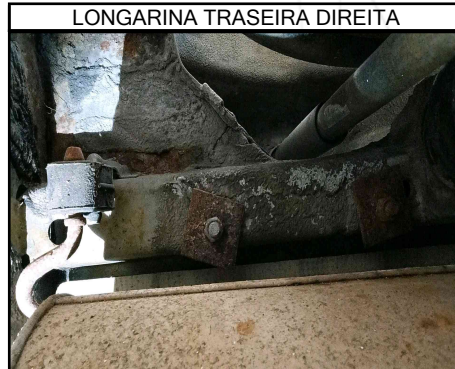
| LONGARINA TRASEIRA DIREITA | | DANIFICADO |

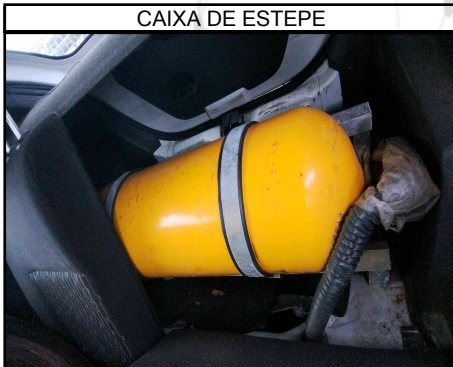
| CAIXA DE ESTEPE | | DANIFICADO |

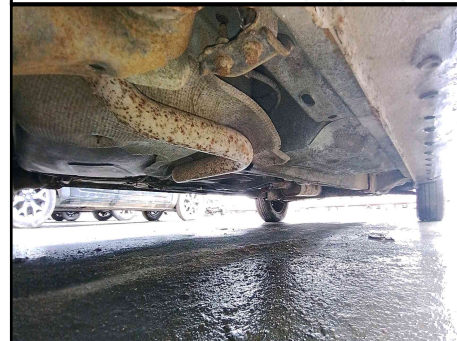
| ASSOALHO CENTRAL DIREITO | | DANIFICADO(A) |

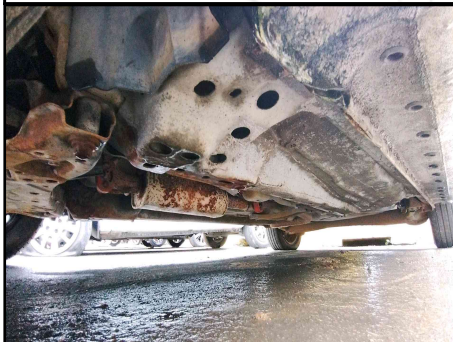
| ASSOALHO CENTRAL ESQUERDO | | DANIFICADO(A) |
