Cliente: **CARBUY AUTOMOTIVE BUSINESS LTDA**CPF / CNPJ: **35.626.178/0001-27**Dt. Pedido: **14/08/2026**Dt. Vistoria: **15/08/2026**Dt. Baixa: **18/08/2026**Local: **VIP LEILÕES (SP)**

Placa: **RBB1B52** Marca: **VOLVO** Modelo: **XC90 (T6 MOMENTUM AWD 2.0 TB AT8)** Cód. Molicar: **05209616-6**  
Chassi: **YV1LFA2CCL1595070** Motor: **B4204T273528127** Cor: **Cinza** Portas: **4** Ano/Modelo: **2020 / 2020**  
Chassi BIN: **YV1LFA2CCL1595070** Motor BIN: **B4204T273528127** Cor BIN: **CINZA** Combustível BIN: **GASOLINA**  
Câmbio: **AUTOMATICO** Combustível: **Gasolina** Renavam: **01231015222** KM: **Digital N/V** Cód. Fipe: **029098-0**

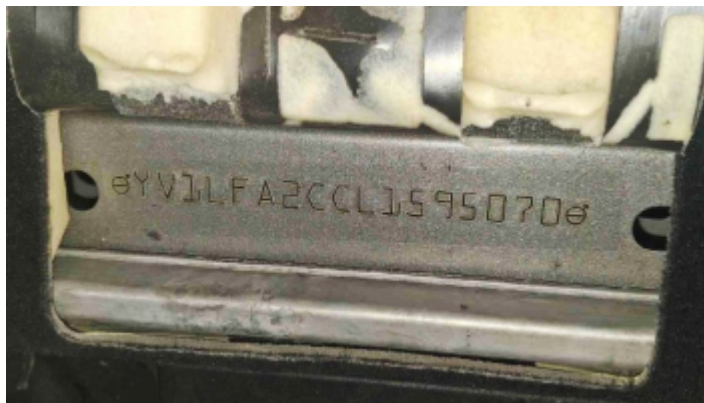
1.2.1 - Dentro dos padrões habituais do fabricante, não apresentado anormalidade.

Foto da gravação do chassi : YV1LFA2CCL1595070

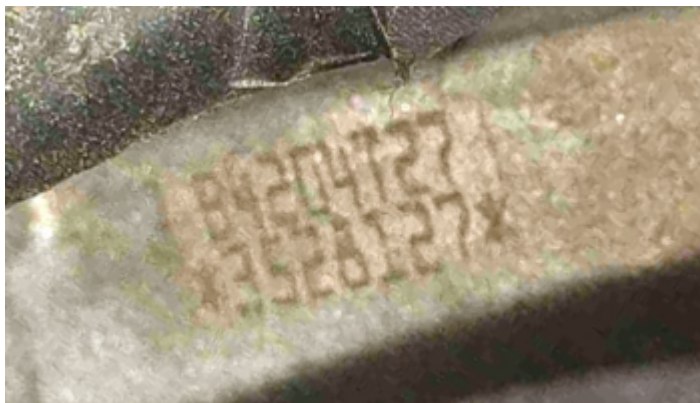
4.2.1 - Dentro dos padrões habituais do fabricante, não apresentado anormalidade.

Foto do número do motor : B4204T273528127

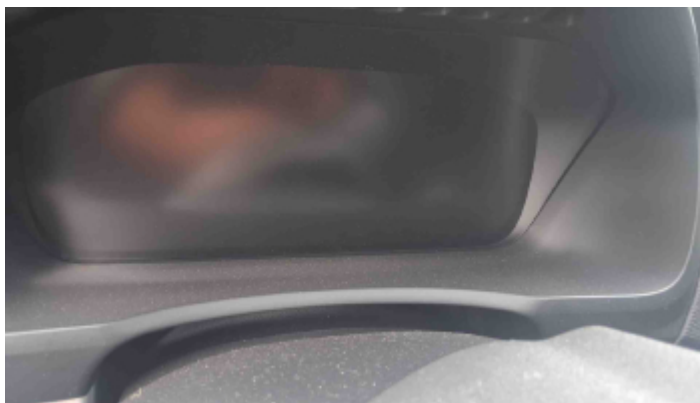
Foto do odômetro

**VII - Conservação****RUIM****VIII - Comentários****NÃO FOI POSSÍVEL COLETAR A QUILOMETRAGEM, VEÍCULO NÃO LIGA O CONTATO.****VEÍCULO APRESENTA DANOS NO CONJUNTO ESTRUTURAL DO MONOBLOCO (PAINEL DIANTEIRO LONGARINAS DIANTEIRAS, AVARIADOS) NECESSÁRIO LAUDO TÉCNICO DO INMETRO.**

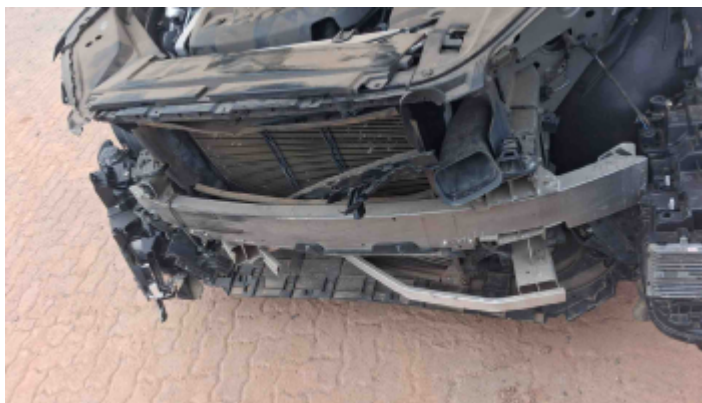
Pára-Choque Dianteiro; Painel/Saia Dianteiro

Foto Avaria Painel/Saia Dianteiro

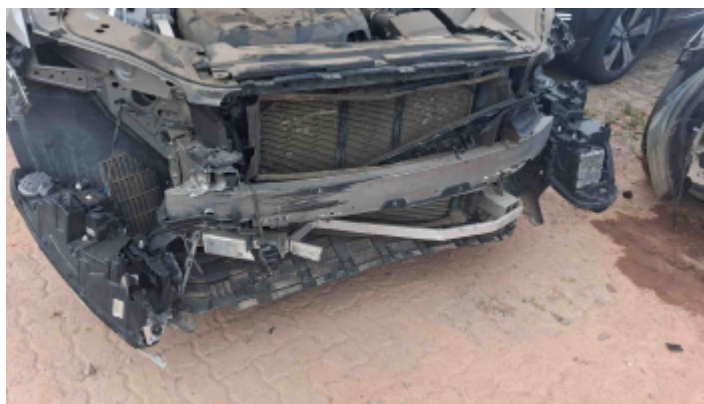
| Limpador de Para-brisa | Coluna Dianteira Direita | Coluna Traseira Direita | Paracheque D | Teto do Veículo | Carenagem Frontal |
|---|---|---|---|---|---|
| Sem Danos | Sem Danos | Sem Danos | Quebrado | Bom | Sem Danos |

Foto Avaria Pára-Choque Dianteiro
