Cliente  
**CARBUY AUTOMOTIVE BUSINESS LTDA**

| PLACA | CHASSI | CHASSI BIN | MARCA/MODELO | |
|---|---|---|---|---|
| ANO FABRICAÇÃO<br><b>2022</b> | ANO MODELO<br><b>2023</b> | MOTOR BIN | <b>FIAT ARGÔ 10</b><br>MOTOR OBSERVADO | COR<br><b>CINZA</b> |

**Observações:**

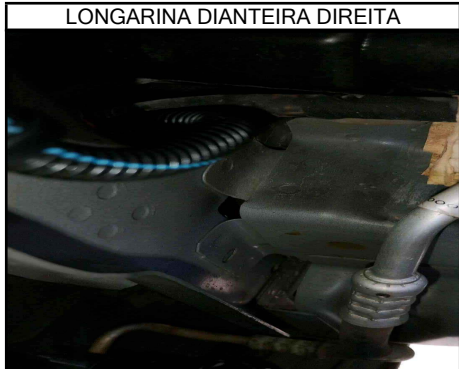
| LONGARINA DIANTEIRA DIREITA | | DANIFICADO(A) |

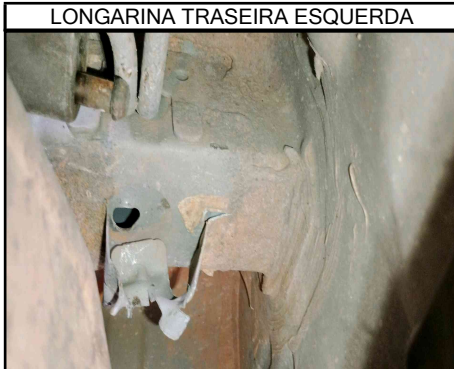
| LONGARINA TRASEIRA ESQUERDA | | DANIFICADO |

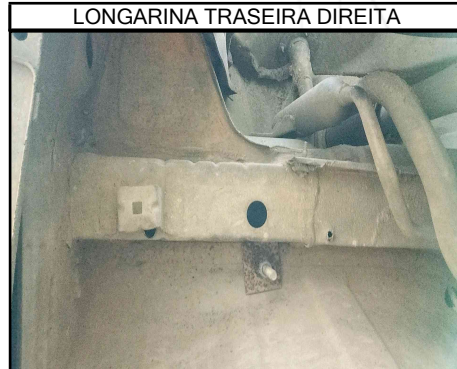
| LONGARINA TRASEIRA DIREITA | | DANIFICADO |

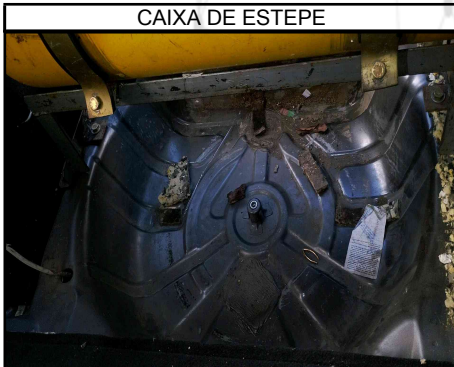
| CAIXA DE ESTEPE | | DANIFICADO |

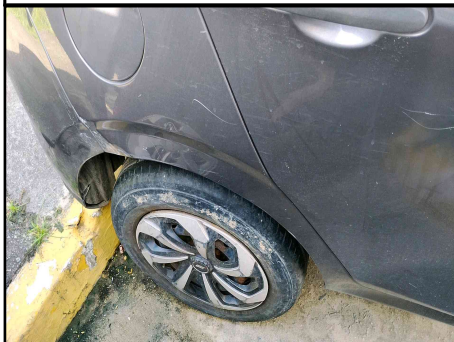
| CAIXA DE RODA TRASEIRA DIREITA | | DANIFICADO(A) |

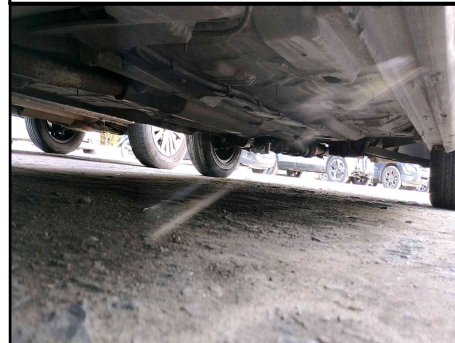
| ASSOALHO CENTRAL DIREITO | | DANIFICADO(A) |

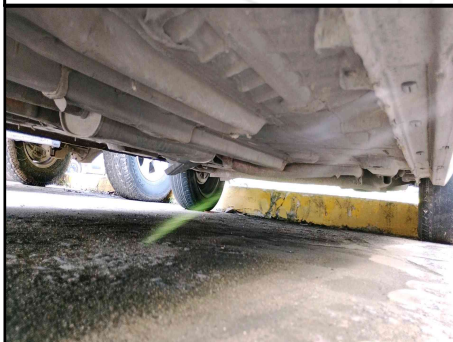
| ASSOALHO CENTRAL ESQUERDO | | DANIFICADO(A) |
