**CLIENTE**

Cliente  
**CARBUY AUTOMOTIVE BUSINESS LTDA**

**DADOS DO VEÍCULO**

| | | | <b>FIAT PALIO ATTRACTIV</b> | |

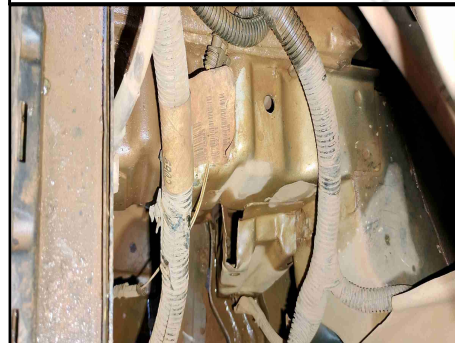
LONGARINA DIANTEIRA ESQUERDA

| LONGARINA DIANTEIRA MOTORISTA | | LEVES DANOS/REPAROS |

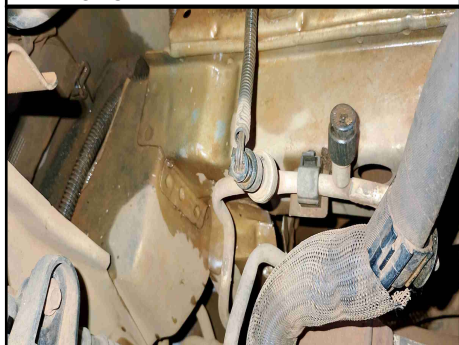
LONGARINA DIANTEIRA DIREITA

| LONGARINA DIANTEIRA PASSAGEIRO | | LEVES DANOS/REPAROS |

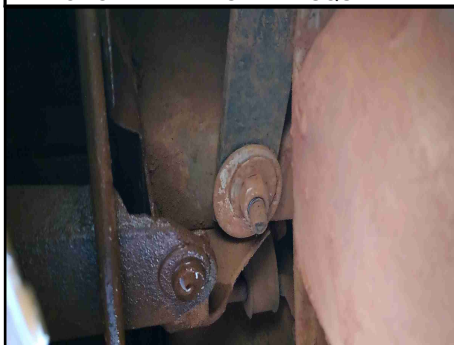
LONGARINA TRASEIRA ESQUERDA

| LONGARINA TRASEIRA MOTORISTA | | LEVES DANOS/REPAROS |

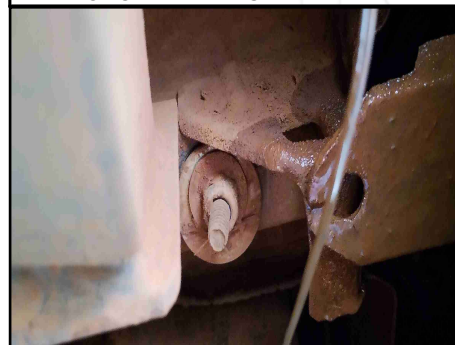
LONGARINA TRASEIRA DIREITA

| LONGARINA TRASEIRA PASSAGEIRO | | LEVES DANOS/REPAROS |

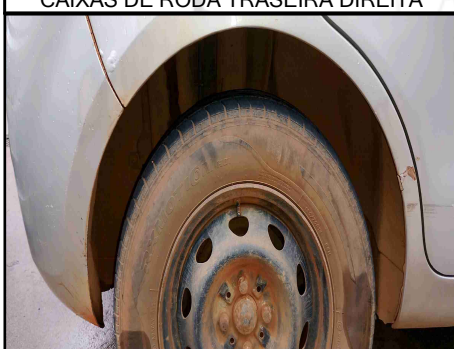
CAIXAS DE RODA TRASEIRA DIREITA

| CAIXA DE RODA TRASEIRA DIREITA | | LEVES DANOS/REPAROS |

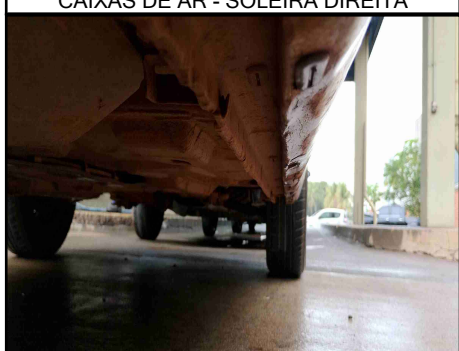
CAIXAS DE AR - SOLEIRA DIREITA

| CAIXA DE AR / SOLEIRA DIREITA | | GRAVES DANOS/REPAROS |

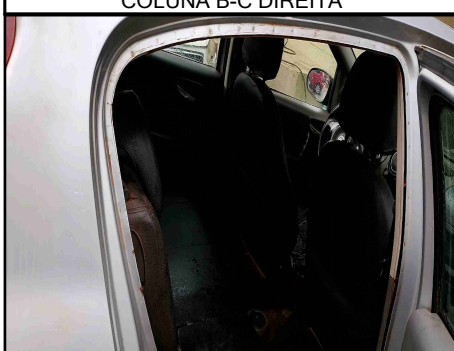
COLUNA B-C DIREITA

| COLUNA B-C PASSAGEIRO | | GRAVES DANOS/REPAROS |

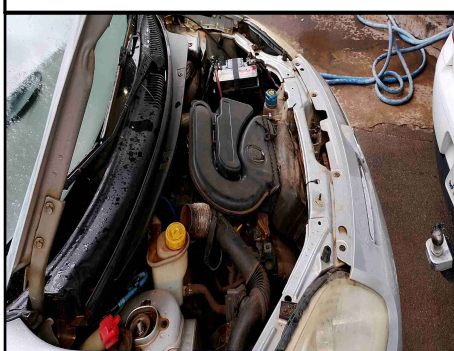
| PAINEL DIANTEIRO SUPERIOR | | LEVES DANOS/REPAROS |

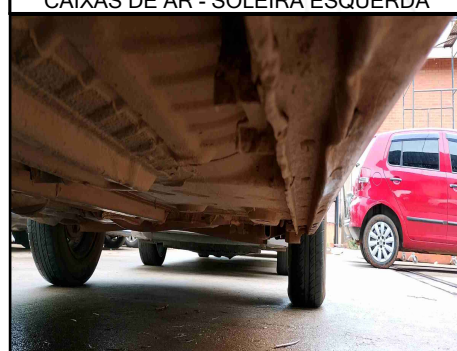
CAIXAS DE AR - SOLEIRA ESQUERDA

| CAIXA DE AR / SOLEIRA ESQUERDA | | GRAVES DANOS/REPAROS |

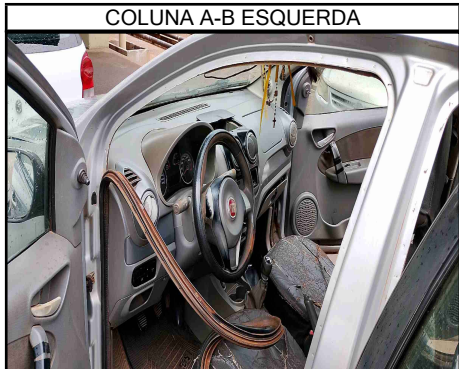
COLUNA A-B ESQUERDA

| COLUNA A-B MOTORISTA | | GRAVES DANOS/REPAROS |

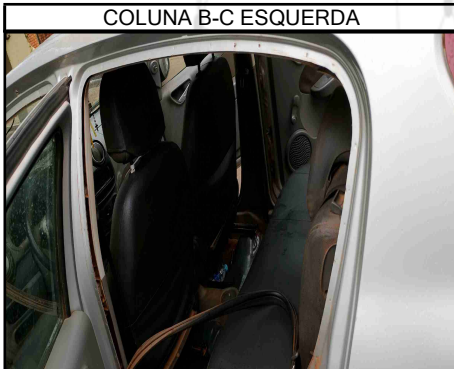
COLUNA B-C ESQUERDA

| COLUNA B-C MOTORISTA | | GRAVES DANOS/REPAROS |

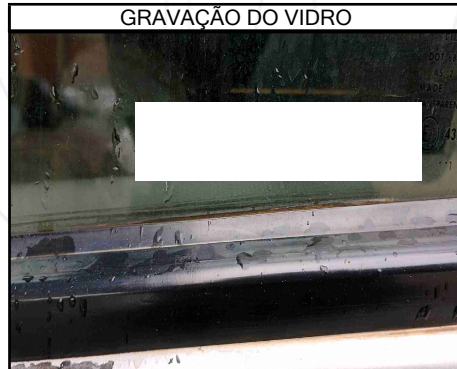
GRAVAÇÃO DO VIDRO

| CONDIÇÃO DA GRAVAÇÃO DOS VIDROS | | COM VESTÍGIOS DE ADULTERAÇÃO |
