Cliente  
**CARBUY AUTOMOTIVE BUSINESS LTDA**

| ANO FABRICAÇÃO | ANO MODELO | MOTOR BIN | <b>FIAT/PUNTO ELX 1.4</b> | |

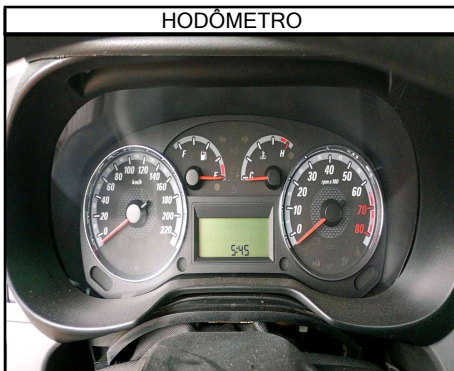
HODÔMETRO DESLIGADO, VEICULO REBAIXADO, ASSOALHOS CENTRAIS (DIR/ESQ) DANIFICADO(A), CAIXAS DE AR/SOLEIRAS (DIR/ESQ) DANIFICADO(A)/REPARADO(A), CAIXAS DE RODA DIANTEIRAS (DIR/ESQ) DANIFICADO(A), CAIXAS DE RODA TRASEIRAS (DIR/ESQ) REPARADO(A), COLUNA A ESQUERDA DANIFICADO(A), GRAVAÇÃO VIDROS (DIANTEIRO DIREITO) SEM GRAVAÇÃO, PAINEL DIANTEIRO SUPERIOR REPARADO(A)

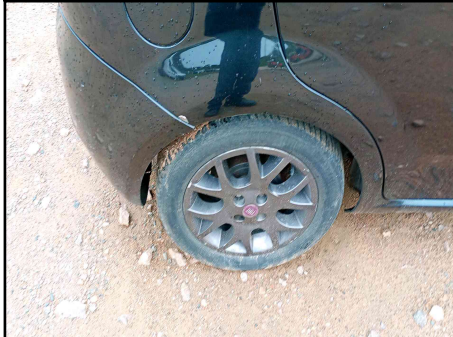
| CAIXA DE RODA TRASEIRA DIREITA | | REPARADO(A) |

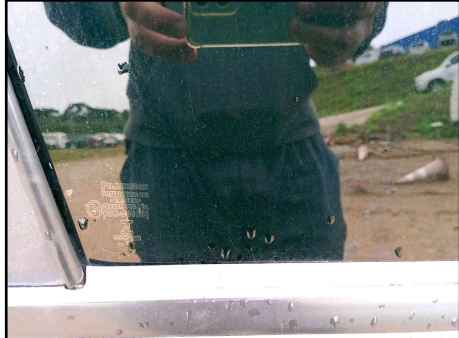
GRAVAÇÃO VIDRO DIANTEIRO DIREITO

| GRAVAÇÃO DO VIDRO DIANTEIRO DIREITO | | SEM GRAVAÇÃO |

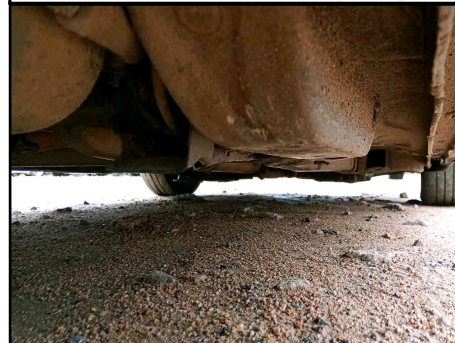
| ASSOALHO CENTRAL DIREITO | | DANIFICADO(A) |

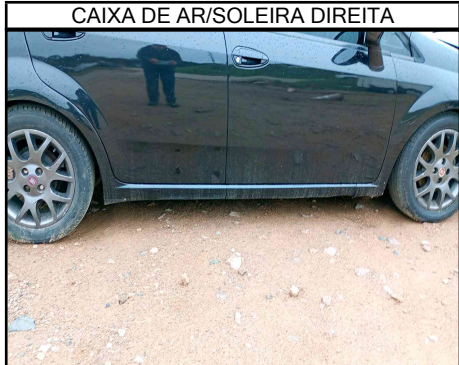
CAIXA DE AR/SOLEIRA DIREITA

| CAIXA DE AR DIREITA | | DANIFICADO(A) |

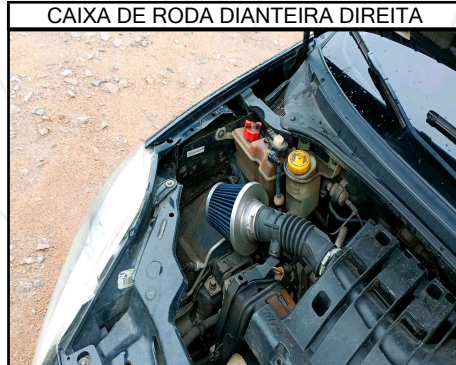
| CAIXA DE RODA DIANTEIRA DIREITA | | DANIFICADO(A) |

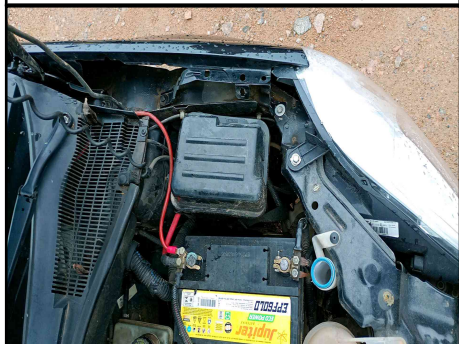
| CAIXA DE RODA DIANTEIRA ESQUERDA | | DANIFICADO(A) |

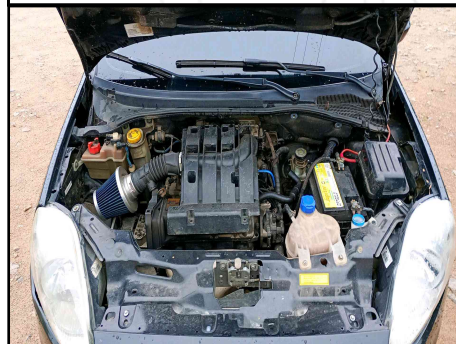
| PAINEL DIANTEIRO SUPERIOR | | REPARADO(A) |

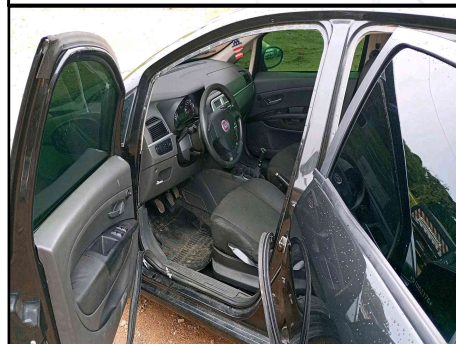
| COLUNA A ESQUERDA | | DANIFICADO(A) |

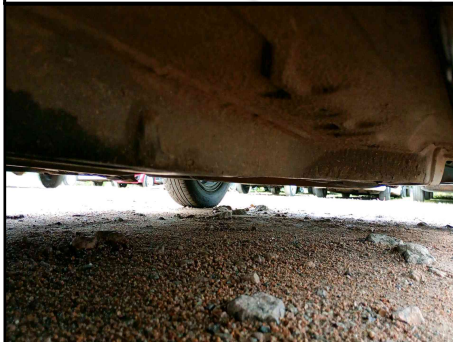
**ASSOALHO CENTRAL ESQUERDO**

| ASSOALHO CENTRAL ESQUERDO | | DANIFICADO(A) |

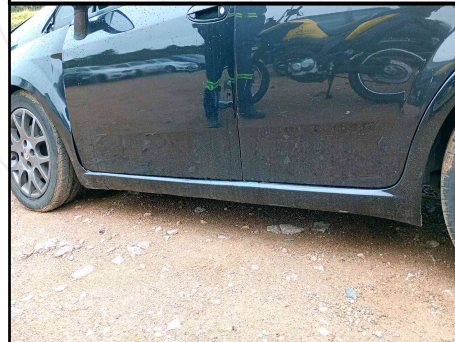
**CAIXA DE AR/ SOLEIRA ESQUERDA**

| CAIXA DE AR ESQUERDA | | REPARADO(A) |

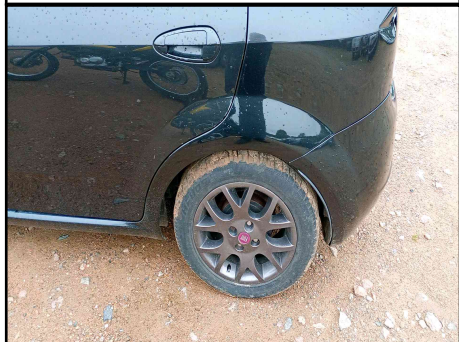
**CAIXA DE RODA TRASEIRA ESQUERDA**

| CAIXA DE RODA TRASEIRA ESQUERDA | | REPARADO(A) |
