#### CLIENTE

Cliente  
**BANCO BRADESCO FINANCIAMENTOS S.A.**

#### DADOS DO VEÍCULO

| <b>2026</b> | <b>2026</b> | | <b>HONDA CG 160 START</b> | <b>AZUL</b> |

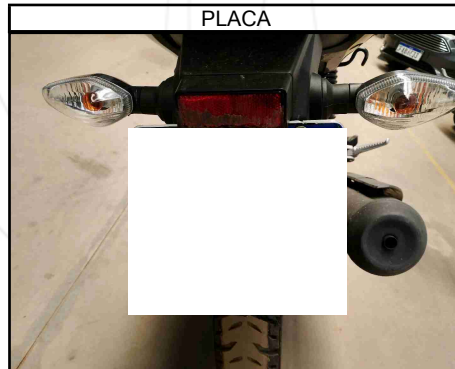
| CONDIÇÃO DA PLACA | | <b>DANIFICADA</b> |

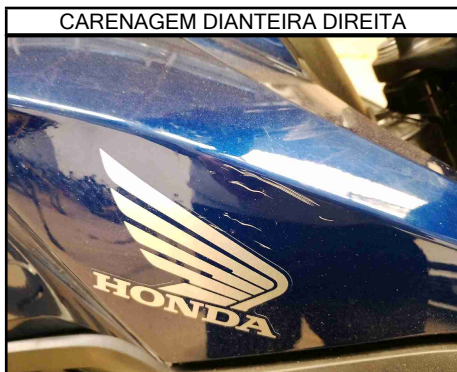
CARENAGEM DIAANTEIRA DIREITA

**CARENAGEM DIANTEIRA DIREITA DANIFICADO(A)**

| CARENAGEM DIREITA | | <b>DANIFICADO(A)</b> |
