**CLIENTE**

Cliente  
**CARBUY AUTOMOTIVE BUSINESS LTDA**

**DADOS DO VEÍCULO**

| | | | <b>VW/FOX 1.0 GII</b> | |

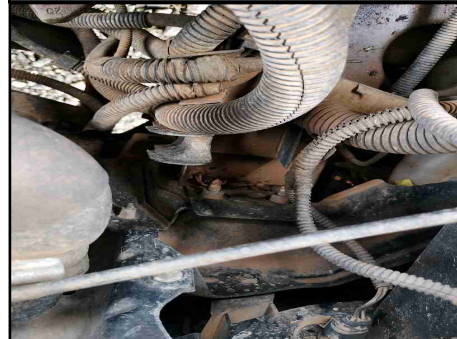
| LONGARINA DIANTEIRA ESQUERDA | ⚠ | DANIFICADO(A) |

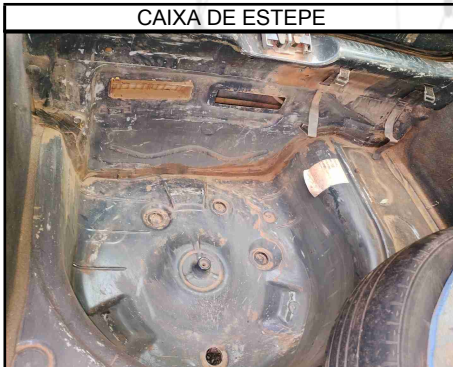
| CAIXA DE ESTEPE | | DANIFICADO |

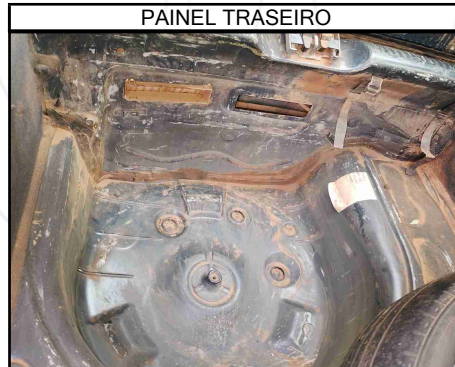
CAIXA DE AR/SOLEIRA DIREITA - DANIFICADO(A) / CAIXA DE ESTEPE - DANIFICADO / CAIXA DE RODA TRASEIRA DIREITA - DANIFICADO(A) / CAIXA DE RODA TRASEIRA ESQUERDA - DANIFICADO(A) / LONGARINA DIANTEIRA ESQUERDA - DANIFICADO(A) / PAINEL DIANTEIRO SUPERIOR - DANIFICADO(A) / PAINEL TRASEIRO - DANIFICADO

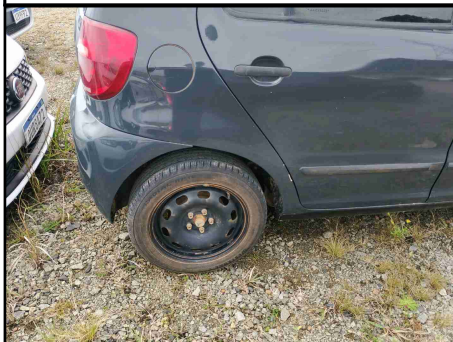
| CAIXA DE RODA TRASEIRA DIREITA | | DANIFICADO(A) |

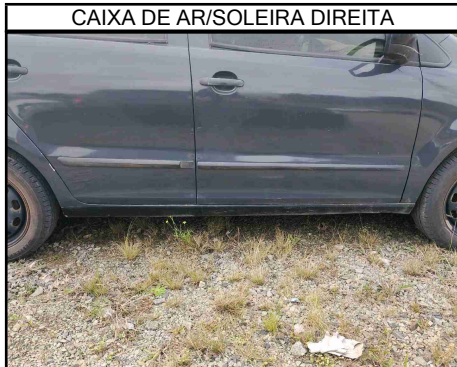
CAIXA DE AR/SOLEIRA DIREITA

| CAIXA DE AR DIREITA | | DANIFICADO(A) |

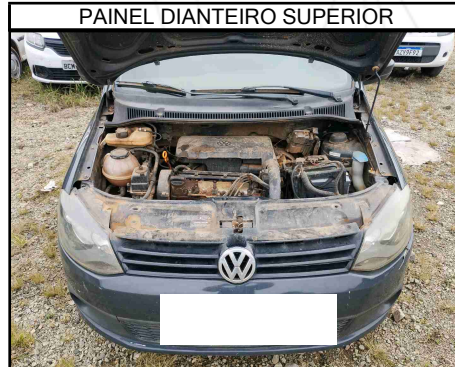
| PAINEL DIANTEIRO SUPERIOR | | DANIFICADO(A) |

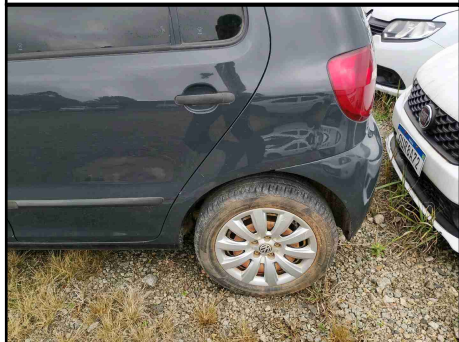
**CAIXA DE RODA TRASEIRA ESQUERDA**

| CAIXA DE RODA TRASEIRA ESQUERDA | | DANIFICADO(A) |
