Cliente  
**VIP LEILÕES GESTÃO E LOGÍSTICA**

**DADOS DO VEÍCULO**

| PLACA | CHASSI | CHASSI BIN | MARCA/MODELO |
|---|---|---|---|
| <b>PLK5F16</b> | <b>3KPFN414BKE279586</b> | <b>3KPFN414BKE279586</b> | <b>KIA MOTORS KIA CERATO</b> |

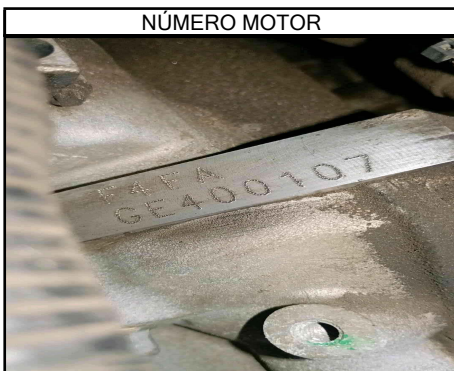
NÚMERO MOTOR

| NÚMERO DO MOTOR | | <b>DIVERGENTE DA BASE BIN</b> |

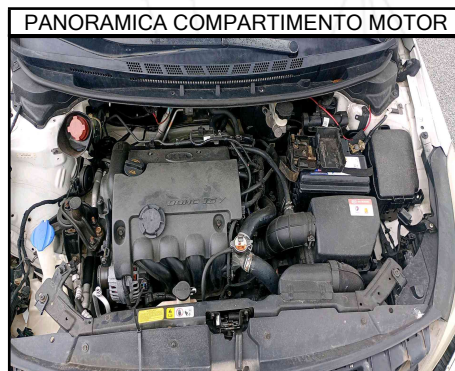
**NÚMERO MOTOR DIVERGENTE DA BASE BIN / VEÍCULO POSSUI RESTRIÇÃO ADMINISTRATIVA / CAIXA DE AR/ SOLEIRA ESQUERDA DANIFICADO(A) / CAIXA DE AR/SOLEIRA DIREITA DANIFICADO(A) / CAIXA DE RODA DIANTEIRA DIREITA DANIFICADO(A) / PAINEL DIANTEIRO SUPERIOR DANIFICADO(A) / PANORAMICA COMPARTIMENTO MOTOR PEÇAS FALTANTES**  
CONFORME PESQUISA, VEÍCULO APRESENTA HISTÓRICO DE SINISTRO, HISTÓRICO ESTE QUE NÃO NOS INFORMA A ORIGEM DO MESMO. DESTA FORMA NÃO PODENDO SER APONTADO QUAISQUER INDÍCIOS DE ENCHENTE OU OUTRO TIPO DE AVARIA PROVENIENTE DA COMERCIALIZAÇÃO EM PATIO

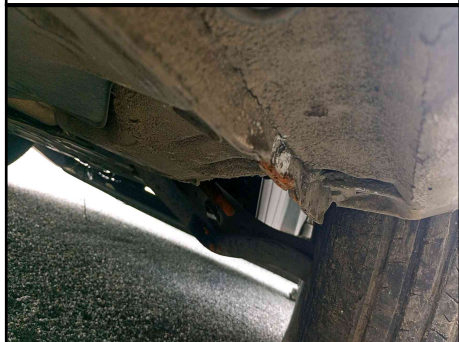
CAIXA DE AR/SOLEIRA DIREITA

| CAIXA DE AR DIREITA | | DANIFICADO(A) |

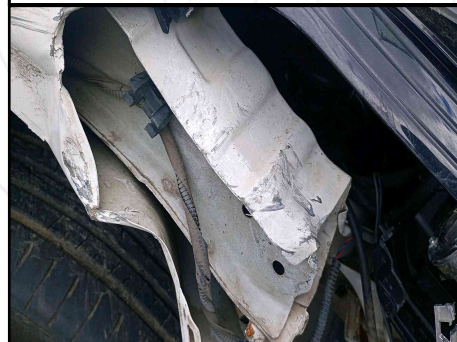
| CAIXA DE RODA DIANTEIRA DIREITA | | DANIFICADO(A) |

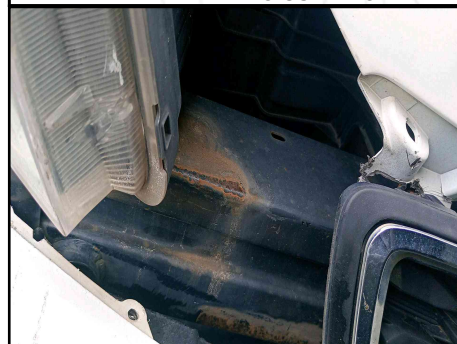
| PAINEL DIANTEIRO SUPERIOR | | DANIFICADO(A) |

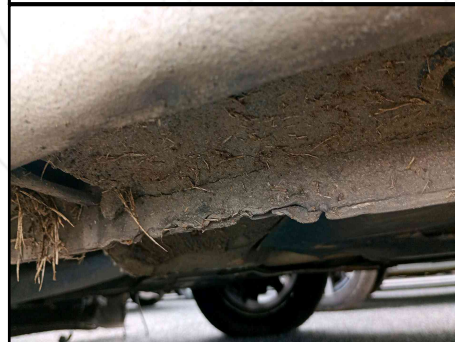
**CAIXA DE AR/ SOLEIRA ESQUERDA**

| CAIXA DE AR ESQUERDA | | DANIFICADO(A) |
