| Cliente: | CARBUY AUTOMOTIVE BUSINESS LTDA | | CPF / CNPJ: | 35.626.178/0001-27 | |
| Dt. Pedido: | 14/08/2026 | Dt. Vistoria: | 17/08/2026 | Dt. Baixa: | 18/08/2026 |
| Local: | HUB (PE) | | Nº Contrato: | | |

| I - Dados do Veículo | | | | STATUS AVARIAS: | |
|---|---|---|---|---|---|
| Placa: | UDB3B18 | Marca: | GWM | Modelo: | TANK (300 PHEV 2.0 TB AT) |

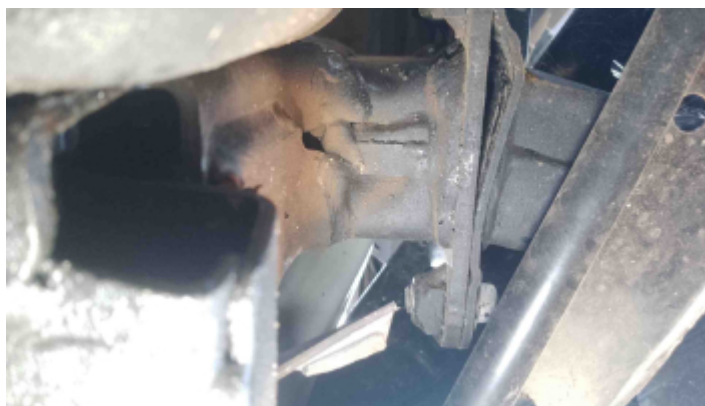
Foto Estrutura Longarina Direita

**VII - Conservação****RUIM****VIII - Comentários****VEÍCULO BLINDADO.****VEICULO POSSUI DANOS NO CONJUNTO ESTRUTURAL:****PAINEL DIANTEIRO DANIFICADO;  
LONGARINA DIANTEIRA DIREITA DANIFICADA;  
LONGARINA DIANTEIRA ESQUERDA DANIFICADA;  
CAIXA DE RODA DIANTEIRA DIREITA DANIFICADA;  
CAIXA DE RODA DIANTEIRA ESQUERDA DANIFICADA;****\*\*\* AIRBAG MOTORISTA E PASSAGEIRA DEFLAGRADO \*\*\***

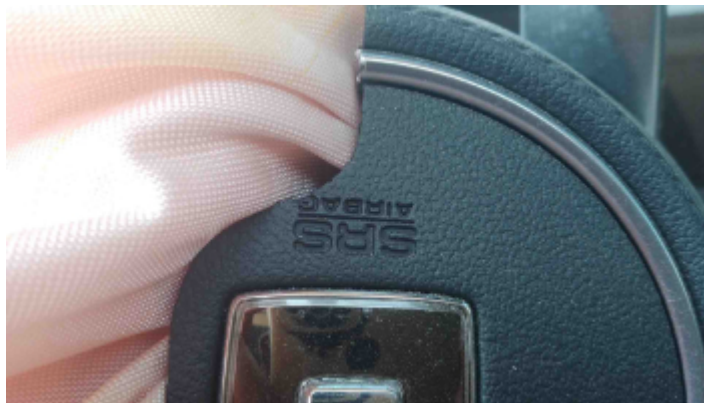
Foto Air Bag

| Deflagrado | Com Danos | Sem Danos | Sem Danos | Sem Danos | |

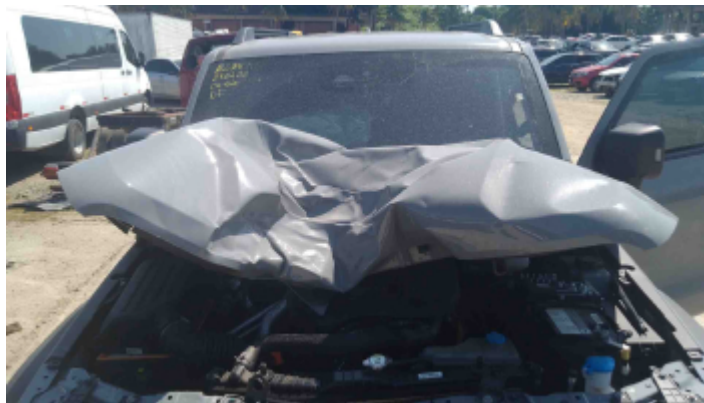
Foto Avaria Capô

Capô; Farol Direito; Grade; Pára-Choque Dianteiro; Vidro Pára-brisa; Painel dianteiro; Longarina dianteira direita; Longarina dianteira esquerda;
