Cliente  
**BANCO BRADESCO FINANCIAMENTOS S**

**DADOS DO VEÍCULO**

| | | | <b>PEUGEOT 207PASSION</b> | |

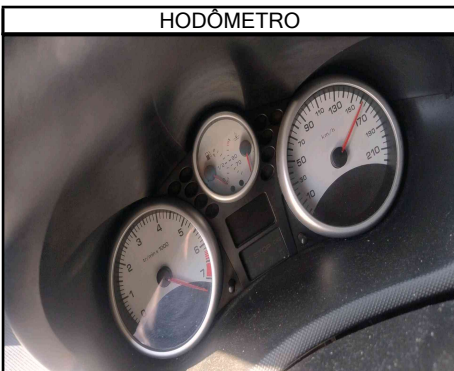
HODÔMETRO

**HODÔMETRO DESLIGADO, CAIXAS DE AR/SOLEIRAS (DIR/ESQ) DANIFICADO(A), CAIXAS DE RODA DIANTEIRAS E TRASEIRAS (DIR) DANIFICADO(A)/REPARADO(A), CAIXA DE ESTEPE REPARADO(A), GRAVAÇÃO VIDROS (DIANTEIRO ESQUERDO) SEM GRAVAÇÃO, LONGARINAS TRASEIRAS (DIR/ESQ) DANIFICADO(A) ENGATE FIXADO, PAINEL TRASEIRO DANIFICADO(A), CONFORME PESQUISA, VEÍCULO APRESENTA HISTÓRICO DE SINISTRO, HISTÓRICO ESTE QUE NÃO NOS INFORMA A ORIGEM DO MESMO. DESTA FORMA NÃO PODENDO SER APONTADO QUAISQUER INDÍCIOS DE ENCHENTE OU OUTRO TIPO DE AVARIA PROVENIENTE DA COMERCIALIZAÇÃO EM PÁTIO.**

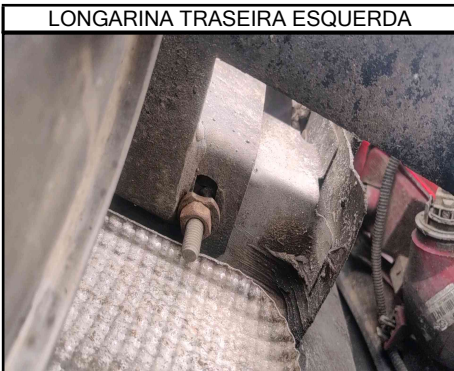
| LONGARINA TRASEIRA ESQUERDA | | DANIFICADO |

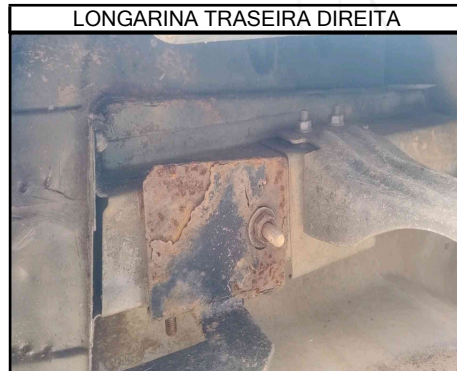
| LONGARINA TRASEIRA DIREITA | | DANIFICADO |

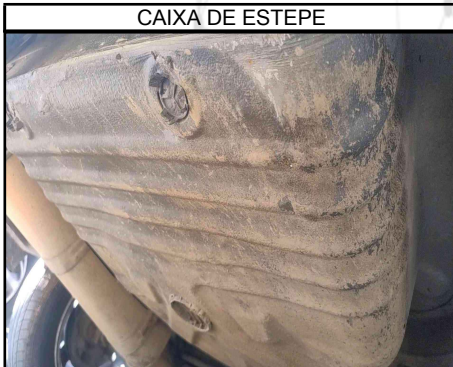
| CAIXA DE ESTEPE | | REPARADO |

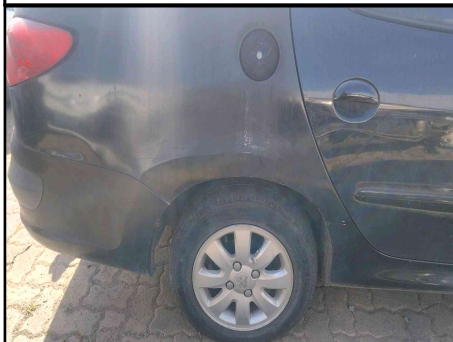
| CAIXA DE RODA TRASEIRA DIREITA | | REPARADO(A) |

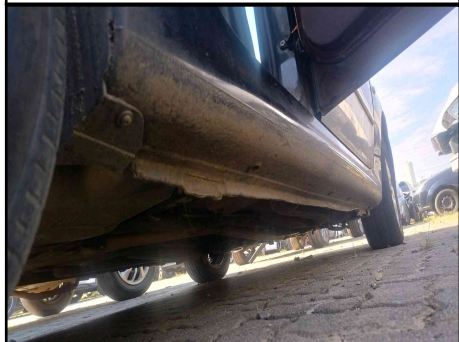
CAIXA DE AR/SOLEIRA DIREITA

| CAIXA DE AR DIREITA | | DANIFICADO(A) |

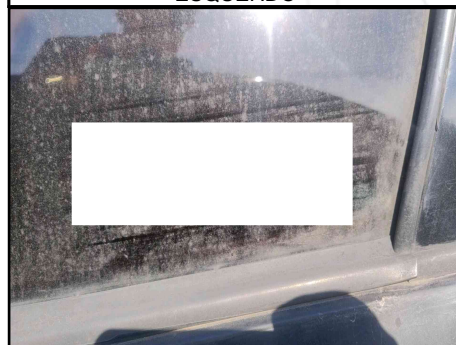
GRAVAÇÃO VIDRO DIANTEIRO  
ESQUERDO

| GRAVAÇÃO DO VIDRO DIANTEIRO ESQUERDO | | SEM GRAVAÇÃO |

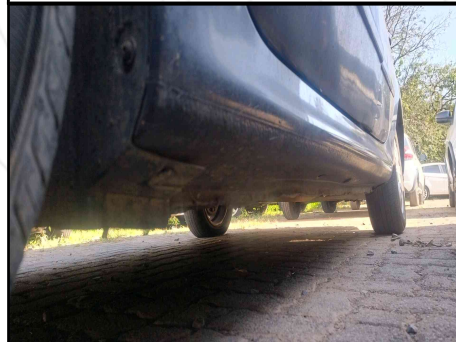
**CAIXA DE AR/ SOLEIRA ESQUERDA**

| CAIXA DE AR ESQUERDA | | DANIFICADO(A) |
