Cliente  
**CARBUY AUTOMOTIVE BUSINESS LTDA**

**DADOS DO VEÍCULO**

**ETIQUETA ETA COMPARTIMENTO MOTOR - AUSENTE / PLACA DIANTEIRA - AUSENTE / PLACA TRASEIRA - AUSENTE**

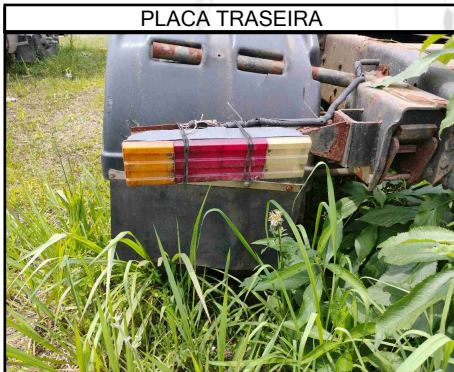
| PLACA TRASEIRA | | AUSENTE |

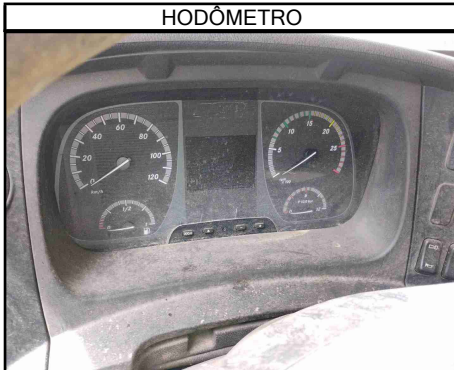
HODÔMETRO

| <b>DIESEL</b> | | | <b>INACESSÍVEL</b> | |

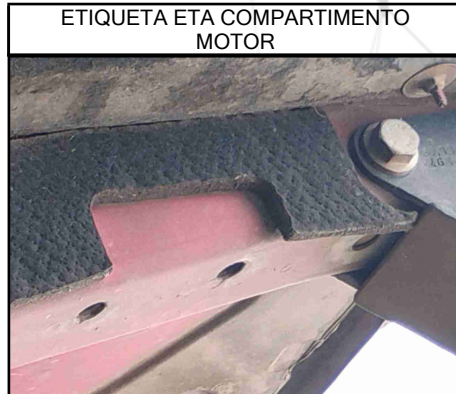
ETIQUETA ETA COMPARTIMENTO MOTOR

| ETIQUETA ETA DO COMPARTIMENTO | | AUSENTE |

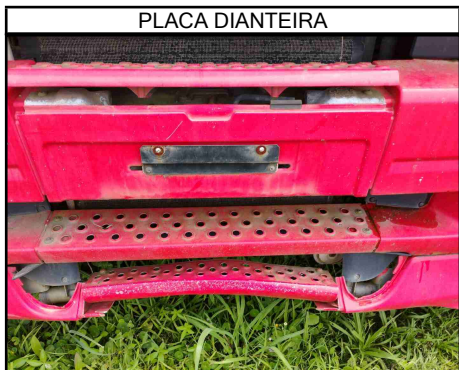
| PLACA DIANTEIRA | | AUSENTE |
