**CLIENTE**

Cliente  
**CARBUY AUTOMOTIVE BUSINESS LTDA**

**DADOS DO VEÍCULO**

| PLACA | CHASSI | CHASSI BIN | MARCA/MODELO<br><b>YAMAHA XTZ150<br/>CROSSER ED</b> | COR<br><b>AZUL</b> |

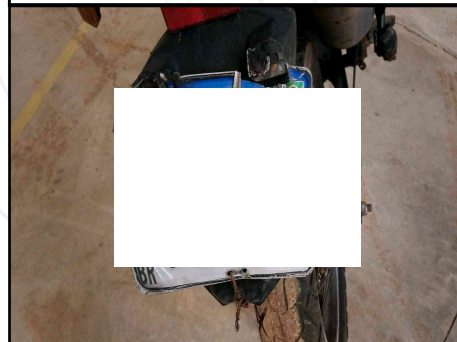
| CONDIÇÃO DA PLACA | | DANIFICADA |

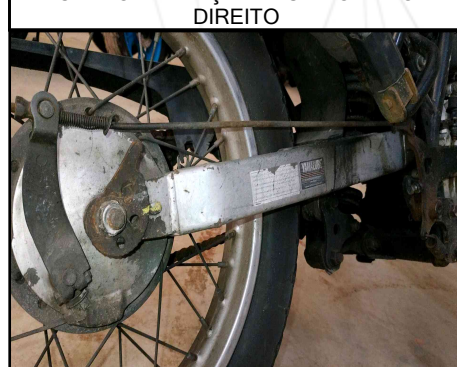
GARFO/BALANÇA TRASEIRO LADO DIREITO

| BALANÇA TRASEIRA DIREITA | | DANIFICADO(A) |

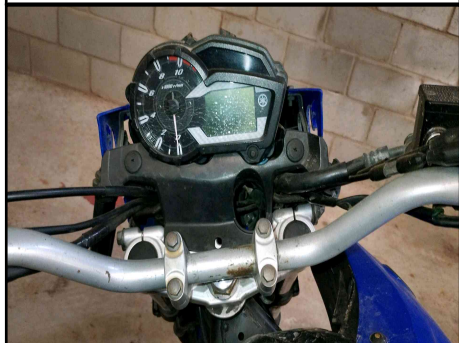
PAINEL DE INSTRUMENTOS

| PAINEL | | DANIFICADO(A) |

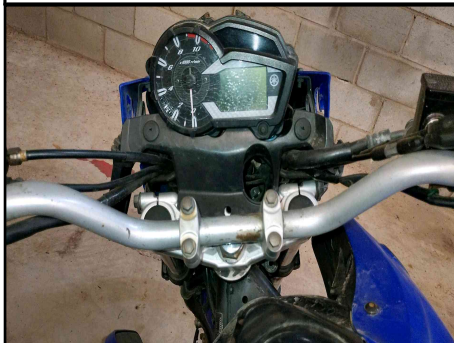
HODÔMETRO

**HODÔMETRO INACESSÍVEL**  
**CARENAGEM DIANTEIRA DIREITA DANIFICADO(A)**  
**CARENAGEM DIANTEIRA ESQUERDA DANIFICADO(A)**  
**FAROL/BLOCO ÓPTICO DANIFICADO(A)**  
**GARFO/BALANÇA TRASEIRO LADO DIREITO DANIFICADO(A)**  
**GARFO/BALANÇA TRASEIRO LADO ESQUERDO DANIFICADO(A)**  
**LATERAL DIREITA DANIFICADO(A)**  
**LATERAL ESQUERDA DANIFICADO(A)**  
**MESA INFERIOR SUSPENSÃO DIANTEIRA DANIFICADO(A)**  
**MESA SUPERIOR SUSPENSÃO DIANTEIRA DANIFICADO(A)**  
**TANQUE DANIFICADO(A)**

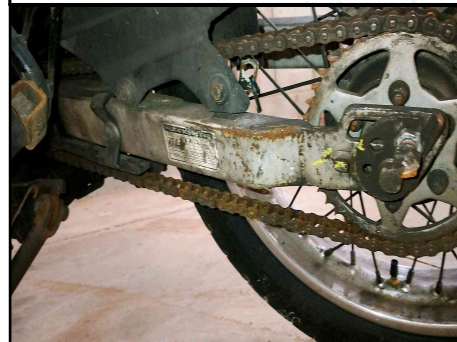
GARFO/BALANÇA TRASEIRO LADO ESQUERDO

| BALANÇA TRASEIRA ESQUERDA | | DANIFICADO(A) |

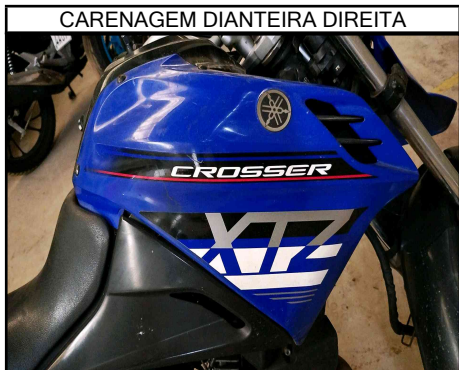
CARENAGEM DIANTEIRA DIREITA

| CARENAGEM DIREITA | | DANIFICADO(A) |

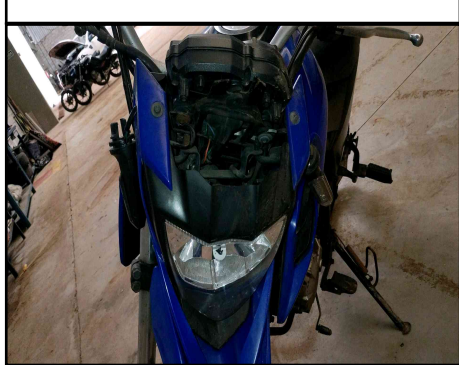
FAROL/BLOCO ÓPTICO

| FAROL / BLOCO ÓPTICO | | DANIFICADO(A) |

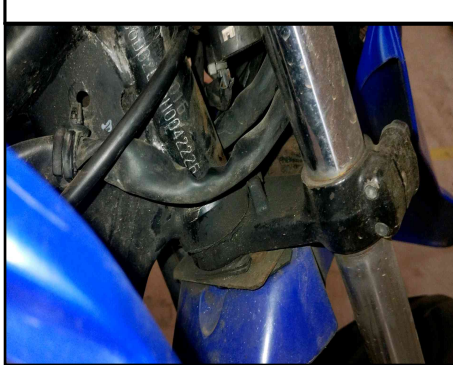
MESA INFERIOR SUSPENSÃO DIANTEIRA

| MESA INFERIOR | | DANIFICADO(A) |

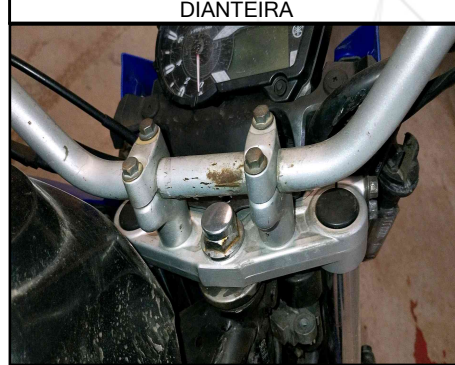
MESA SUPERIOR SUSPENSÃO DIANTEIRA

| MESA SUPERIOR | | DANIFICADO(A) |

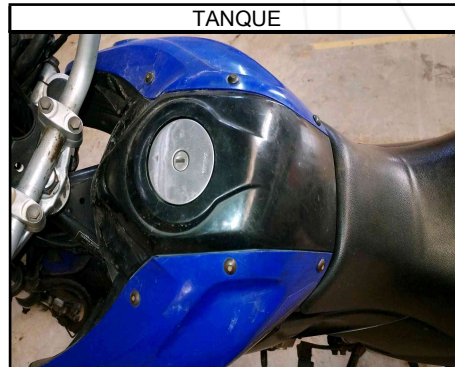
| TANQUE | | DANIFICADO(A) |

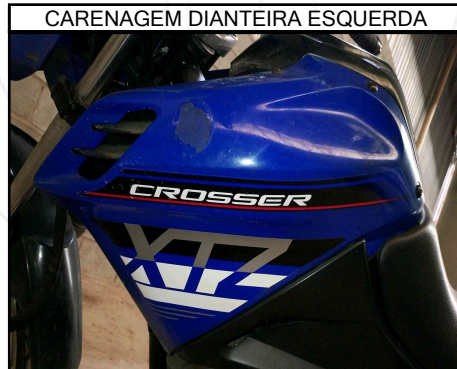
CARENAGEM DIANTEIRA ESQUERDA

| CARENAGEM ESQUERDA | | DANIFICADO(A) |
