Cliente: CARBUY AUTOMOTIVE BUSINESS LTDA

Placa: SLF0F83 Marca: HONDA Modelo: POP (100i) Cód. Molicar: 01906402-0  
Chassi: 9C2JB0100RR061144 Motor: JB01E0R061206 Cor: Branca Portas: Ano/Modelo: 2024 / 2024  
Chassi BIN: 9C2JB0100RR061144 Motor BIN: JB01E0R061206 Cor BIN: BRANCA Combustível BIN: GASOLINA  
Câmbio: Combustível: Gasolina Renavam: 01388923421 KM: 23713 Cód. Fipe: 811132-4

VI - Avarias Constatadas

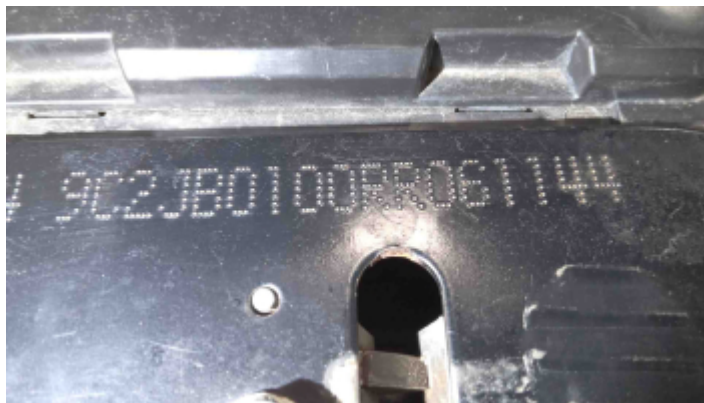
1.2.1 - Dentro dos padrões habituais do fabricante, não apresentado anormalidade.

Foto da gravação do chassi : 9C2JB0100R061144

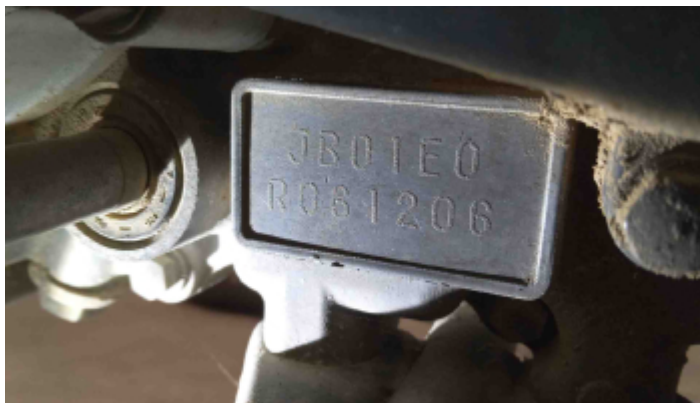
4.2.1 - Dentro dos padrões habituais do fabricante, não apresentado anormalidade.

Foto do número do motor : JB01E0R061206

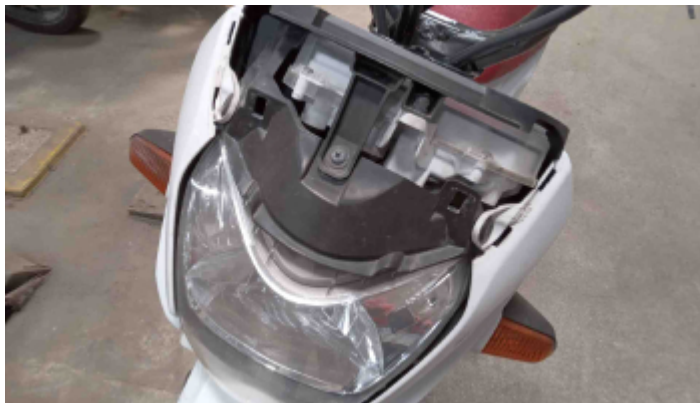
Carenagem Frontal

PAINEL DIANTEIRO,DANIFICADO.

Foto Avaria Carenagem Frontal
