Cliente  
**CARBUY AUTOMOTIVE BUSINESS LTDA**

| | | | <b>TOYOTA ETIOS SD</b> | |
| <b>2016</b> | <b>2016</b> | | | <b>BRANCA</b> |

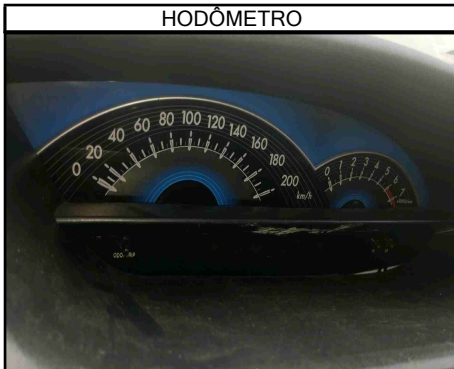
LONGARINA TRASEIRA DIREITA DANIFICADO  
LONGARINA TRASEIRA ESQUERDA DANIFICADO  
PAINEL TRASEIRO DANIFICADO  
CAIXA DE AR/ SOLEIRA ESQUERDA DANIFICADO(A)  
COLUNA CENTRAL ESQUERDA DANIFICADO(A)  
LONGARINA DIANTEIRA ESQUERDA DANIFICADO(A)  
PAINEL DIANTEIRO SUPERIOR DANIFICADO(A)  
TETO DANIFICADO(A)  
HODÔMETRO DESLIGADO  
GRAVAÇÃO VIDRO DIANTEIRO ESQUERDO REMARCADO  
GRAVAÇÃO VIDRO PARABRISA REMARCADO  
GRAVAÇÃO VIDRO TAMPA PORTA MALAS SEM GRAVAÇÃO

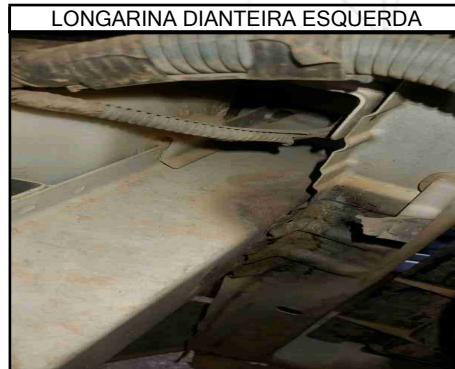
| LONGARINA DIANTEIRA ESQUERDA | | DANIFICADO(A) |

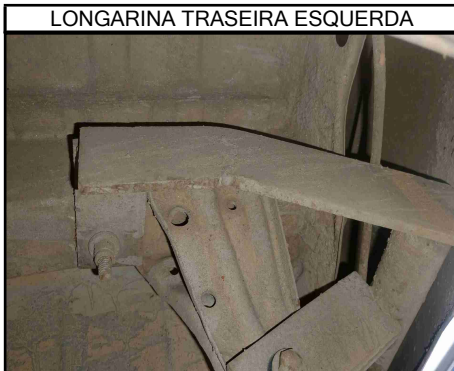
| LONGARINA TRASEIRA ESQUERDA | | DANIFICADO |

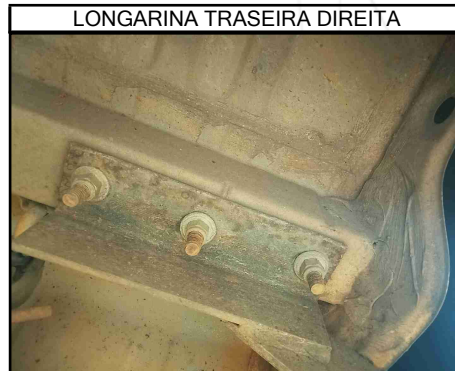
| LONGARINA TRASEIRA DIREITA | | DANIFICADO |

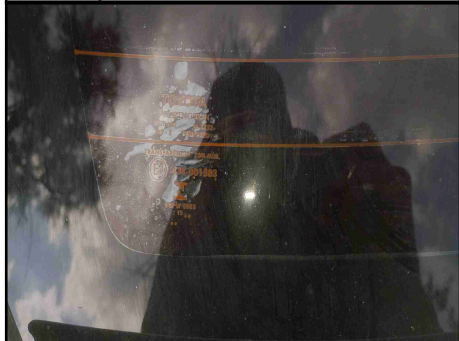
GRAVAÇÃO VIDRO TAMPA PORTA MALAS

| GRAVAÇÃO DO VIGIA TRASEIRO | | SEM GRAVAÇÃO |

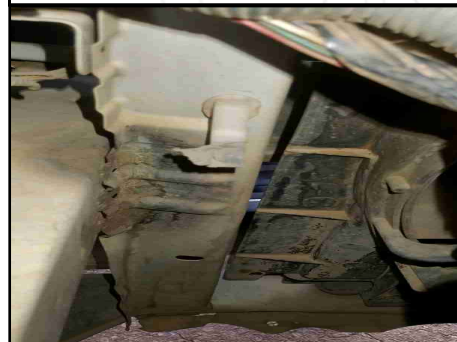
| PAINEL DIANTEIRO SUPERIOR | | DANIFICADO(A) |

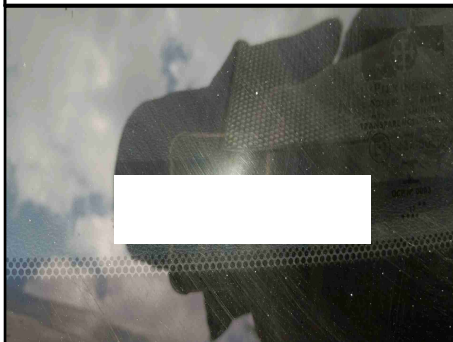
GRAVAÇÃO VIDRO PARABRISA

| GRAVAÇÃO DO VIDRO DO PARA-BRISA | | REMARcado |

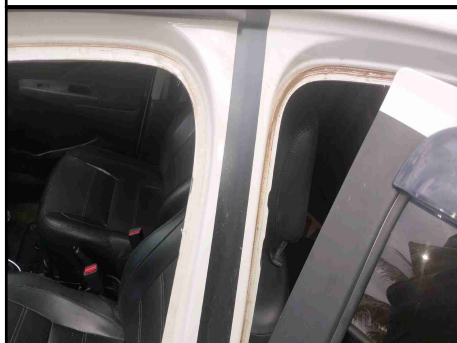
| COLUNA CENTRAL ESQUERDA | | DANIFICADO(A) |

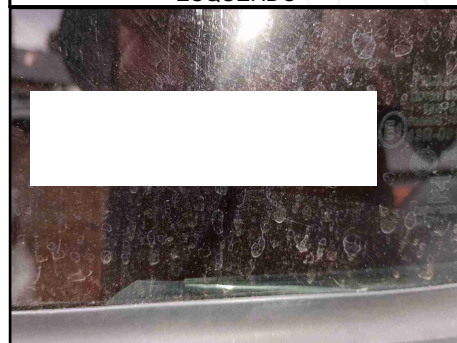
GRAVAÇÃO VIDRO DIANTEIRO  
ESQUERDO

| GRAVAÇÃO DO VIDRO DIANTEIRO ESQUERDO | | REMARcado |

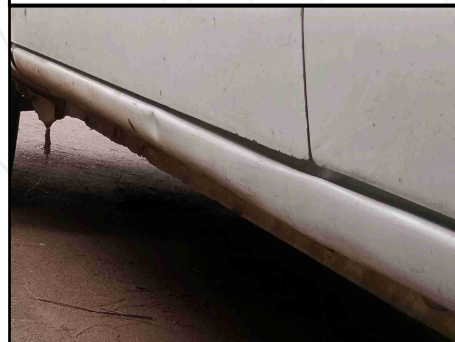
CAIXA DE AR/ SOLEIRA ESQUERDA

| CAIXA DE AR ESQUERDA | | DANIFICADO(A) |
