**Empresa:** AUTO 100% CERTIFICAÇÃO AUTOMOTIVA S.A      **CNPJ:** 34.772.345/0001-85      **Telefone:** (11) 2538-8334

**Data Solicitação:** 22/05/2025      **Data Vistoria:** 22/05/2025      **Data Baixa:** 23/05/2025

**Cliente:** ITAÚ UNIBANCO S/A      **Local da vistoria:**      **Cidade:** BETIM - MG

**DADOS DO VEÍCULO**

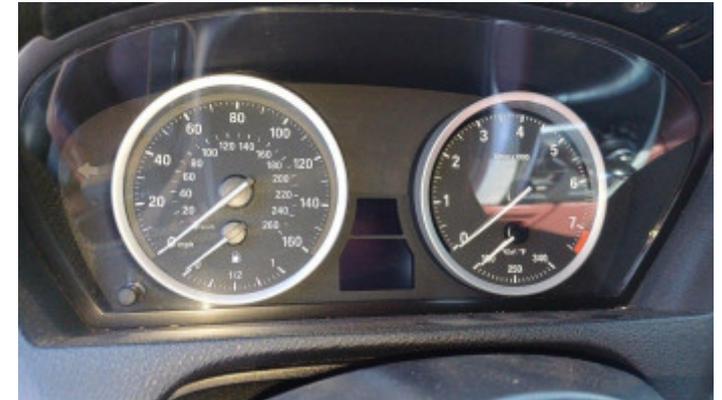
Odômetro

Veículo em estado regular de conservação; Pontos de riscos e amassados pela carroceria; Veiculo não apresenta danos estruturais. Bateria descarregada, necessária troca, impossibilitando a visualização do hodômetro. Forro do teto danificado, Não possui chaves impossibilitando fazer demais testes, Para choque traseiro com riscos, Retrovisor direito com riscos, Necessário revisão mecânica e elétrica; Funilaria, Pintura, Polimento e Higienização. Necessário trocar pneus, Chassi e motor dentro dos padrões do fabricante, Etiquetas ETAS e VIS dentro dos padrões do fabricante.

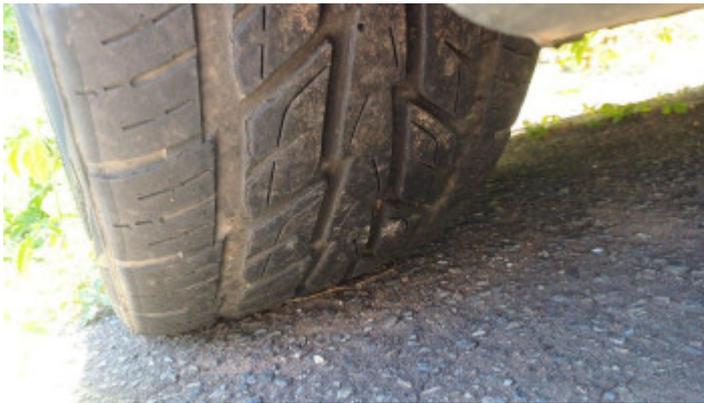
Estado do air bag	Não deflagrado	Pneu dianteiro esquerdo	Necessita de Troca
Pneu traseiro esquerdo	Necessita de Troca	Calotas	Não possui
Tipo de roda	Roda de liga leve

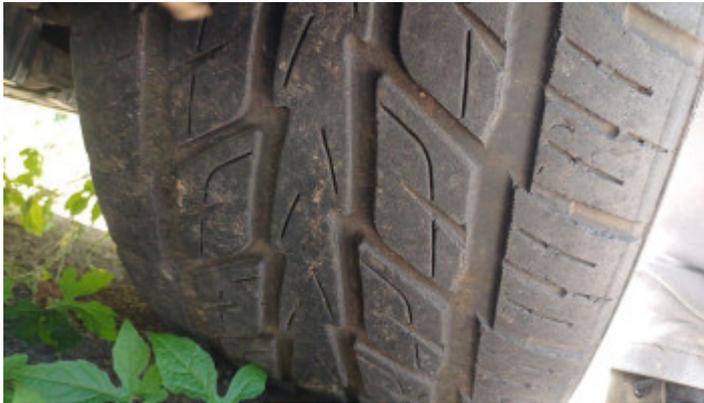
ETA Batente da porta	Não Possui	ETA Assoalho	Não Possui
Gravação vidro da porta dianteira direita	Original	Gravação vidro da porta traseira direita	Original
Condição da coluna dianteira direita	Original	Condição da coluna central direita	Original
Condição da coluna traseira direita	Original	Caixa de Ar (lado direito)	Original
Condição Lateral Dianteira Direita	Sem Danos Aparentes	Condição Lateral Traseira Direita	Sem Danos Aparentes
Para-lama dianteiro direito	Sem Danos Aparentes	Porta dianteira direita	Sem Danos Aparentes
Porta traseira direita	Sem Danos Aparentes	Estado geral da funilaria	Bom
Conservação revestimentos internos direito	Bom	Pneu dianteiro direito	Necessita de Troca
Pneu traseiro direito	Necessita de Troca

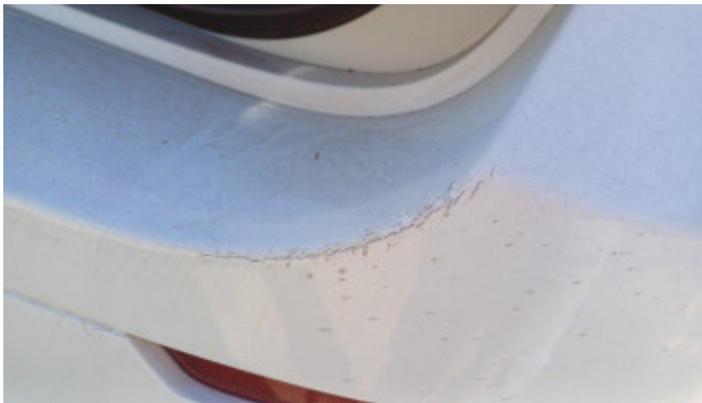
Avaria Pára-Choque Traseiro
