**CLIENTE**

Cliente  
**CARBUY AUTOMOTIVE BUSINESS LTDA**

**DADOS DO VEÍCULO**

| | | | <b>FIAT PALIO FIRE</b> | |

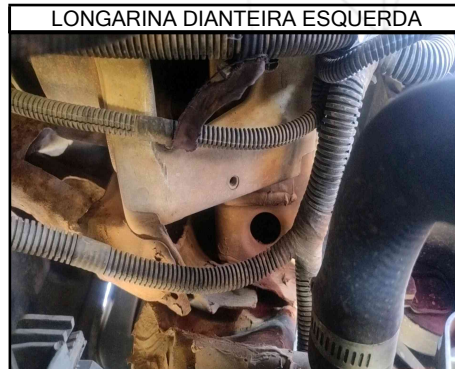
| LONGARINA DIANTEIRA ESQUERDA | | DANIFICADO(A) |

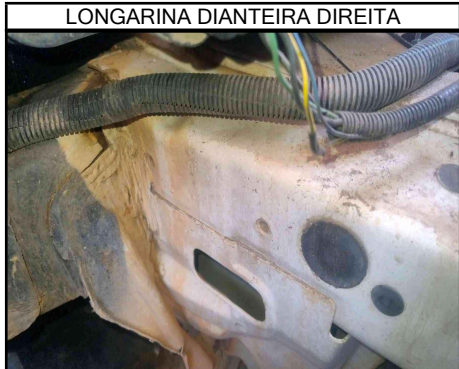
| LONGARINA DIANTEIRA DIREITA | | DANIFICADO(A) |

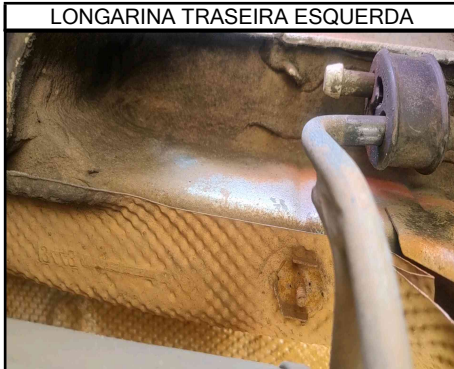
| LONGARINA TRASEIRA ESQUERDA | | DANIFICADO |

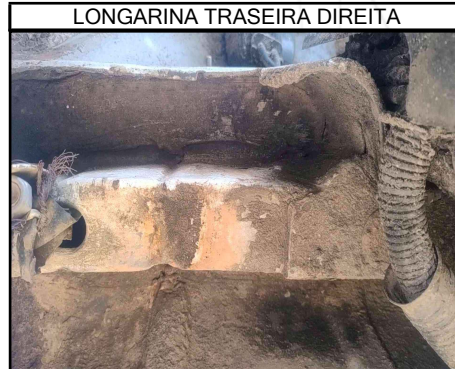
| LONGARINA TRASEIRA DIREITA | | DANIFICADO |

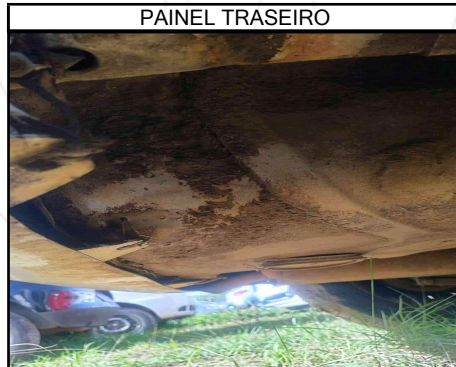
**AIR BAG NAO AVALIADO, CAIXAS DE AR/SOLEIRAS (DIR/ESQ) DANIFICADO(A), CAIXAS DE RODA DIANTEIRAS (DIR/ESQ) DANIFICADO(A), LONGARINAS DIANTEIRAS E TRASEIRAS (DIR/ESQ) DANIFICADO(A), PAINEL DIANTEIRO SUPERIOR REPARADO(A), PAINEL TRASEIRO DANIFICADO(A)**

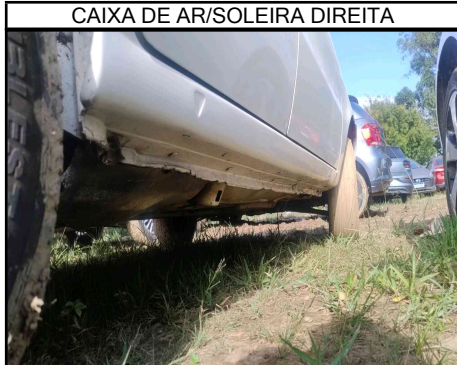
CAIXA DE AR/SOLEIRA DIREITA

| CAIXA DE AR DIREITA | | DANIFICADO(A) |

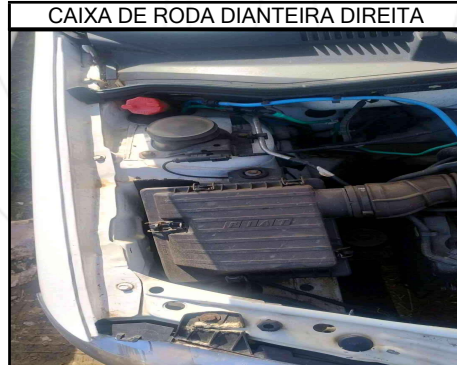
| CAIXA DE RODA DIANTEIRA DIREITA | | DANIFICADO(A) |

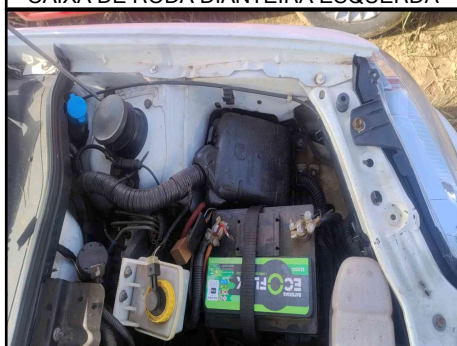
| CAIXA DE RODA DIANTEIRA ESQUERDA | | DANIFICADO(A) |

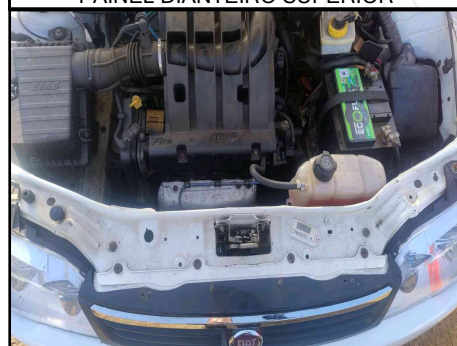
| PAINEL DIANTEIRO SUPERIOR | | REPARADO(A) |

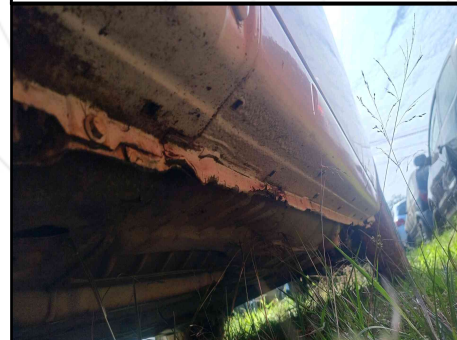
**CAIXA DE AR/ SOLEIRA ESQUERDA**

| CAIXA DE AR ESQUERDA | | DANIFICADO(A) |
