Cliente
BANCO BRADESCO FINANCIAMENTOS S.A.

DADOS DO VEÍCULO

PLACA	CHASSI	CHASSI BIN	MARCA/MODELO	
ANO FABRICAÇÃO	ANO MODELO	MOTOR BIN	RENAULT/KWID ZEN 10MT	COR
2019	2020		MOTOR OBSERVADO	BRANCA
COMBUSTÍVEL			KILOMETRAGEM	RENAVAM
ALCOOL/GASOLINA			156253	
CIDADE VISTORIA	ESTADO VISTORIA	UF VISTORIA	PATIO VISTORIA	
MARABÁ	PA	PA

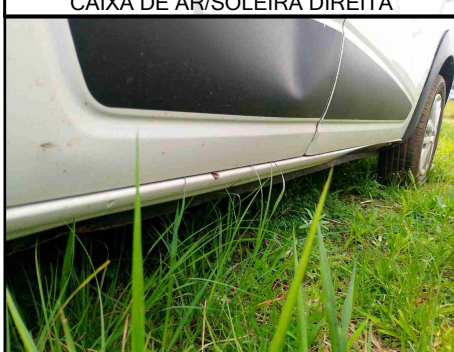
GRAVAÇÃO VIDRO PARABRISA SEM GRAVÇÃO
CAIXA DE AR/SOLEIRA DIREITA DANIFICADO(A)

DANIFICADO(A)
CAIXA DE RODA DIANTEIRA DIREITA

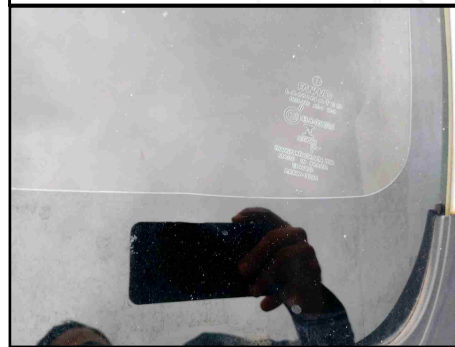
GRAVAÇÃO VIDRO PARABRISA

SEM GRAVÇÃO
GRAVAÇÃO DO VIDRO DIANTEIRO ESQUERDO
