#### DADOS DO VEÍCULO

| | | | <b>HYUNDAI HB20 10M</b> | |

#### Observações:

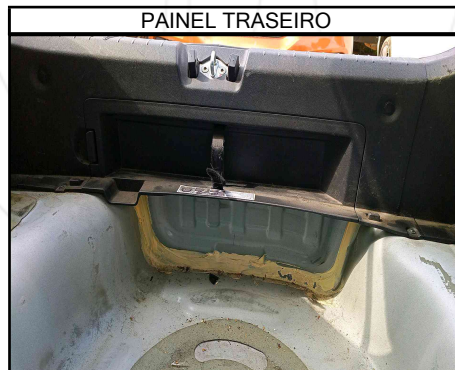
**CAIXA DE AR/SOLEIRA DIREITA DANIFICADO(A) / PAINEL TRASEIRO DANIFICADO**

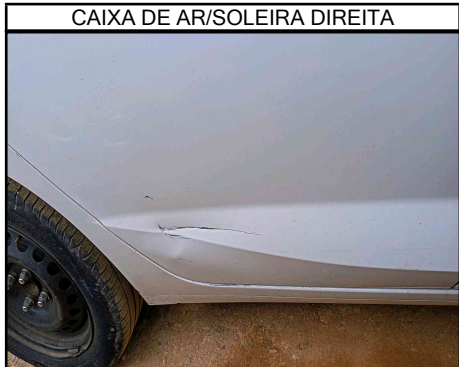
CAIXA DE AR/SOLEIRA DIREITA

| CAIXA DE AR DIREITA | | DANIFICADO(A) |
