Local: VIP LEILÕES (SP)

## I - Dados do Veículo

Placa: DDA5F29 Marca: HYUNDAI Modelo: HB20S (VISION 1.0 12V MT5) Cód. Molicar: 02103676-7

Chassi: 9BHCP41AAMP093214 Motor: F3LAKU257344 Cor: Prata Portas: 4 Ano/Modelo: 2020 / 2021

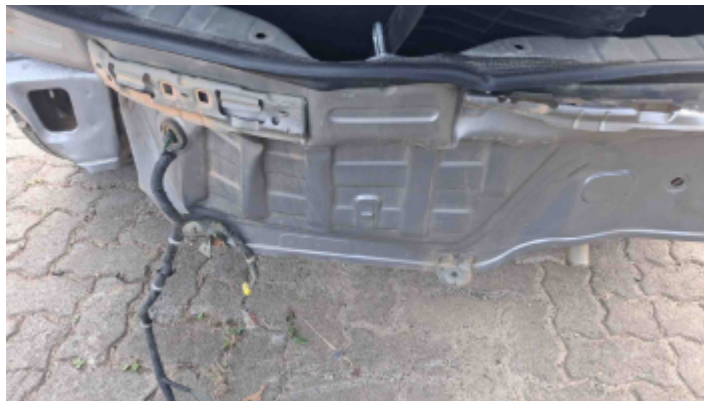
Ausente

Foto da placa traseira

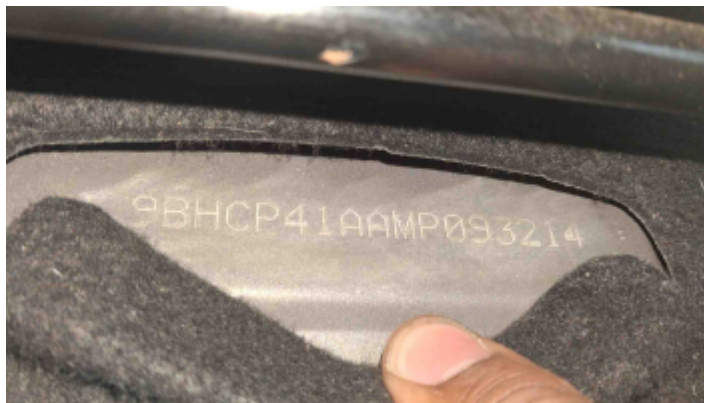
1.2.1 - Dentro dos padrões habituais do fabricante, não apresentado anormalidade.

Foto da gravação do chassi : 9BHCP41AAMP093214

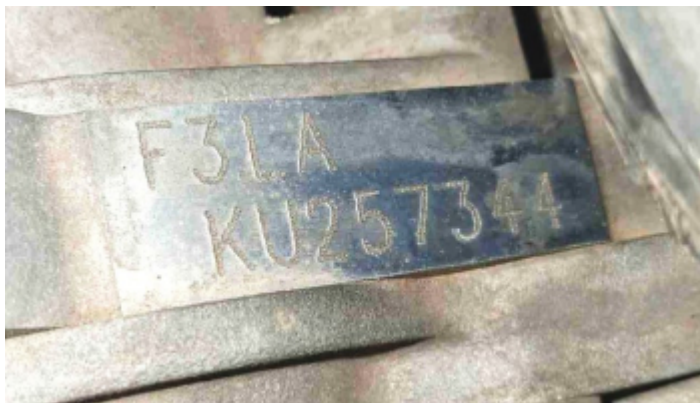
4.2.1 - Dentro dos padrões habituais do fabricante, não apresentado anormalidade.

Foto do número do motor : F3LAKU257344

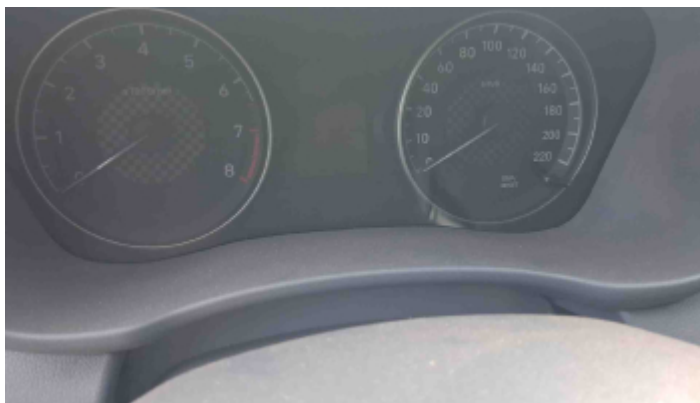
NÃO FOI POSSÍVEL COLETAR A QUILOMETRAGEM, VEÍCULO NÃO LIGA O CONTATO.  
VEÍCULO APRESENTA DANOS NO CONJUNTO ESTRUTURAL DO MONOBLOCO (PAINEL DIANTEIRO/TRASEIRO,CAIXA DE ESTEPE,LONGARINA TRASEIRA,AVARIADOS)  
NECESSARIO LAUDO TÉCNICO DO INMETRO.

Foto do odômetro

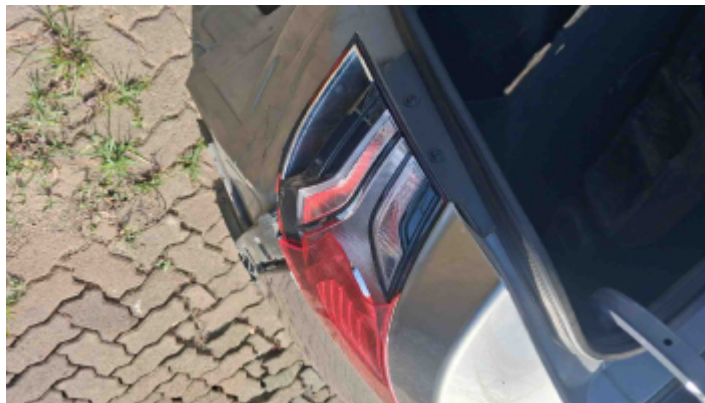
Painel/Saia Traseiro; Lanterna Direita

Foto Avaria Lanterna Direita

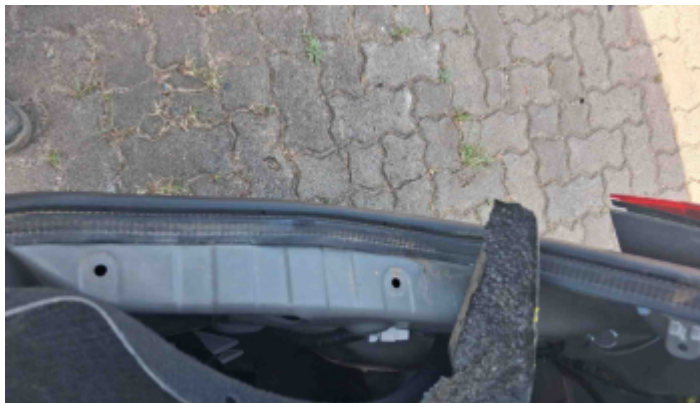
Foto Avaria Painel/Saia Traseiro

APROVADO COM RESTRIÇÃO, sendo que para emissão do Laudo de Transferência, o item destacado deve ser regularizado, pois trata-se de status REPROVÁVEL, conforme Detran.
