Cliente  
**CARBUY AUTOMOTIVE BUSINESS LTDA**

| ANO FABRICAÇÃO | ANO MODELO | MOTOR BIN | <b>JEEP COMPASS LONG TF</b> | |

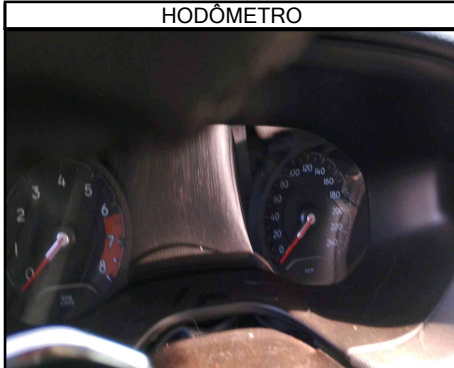
HODÔMETRO

**HODÔMETRO DESLIGADO**

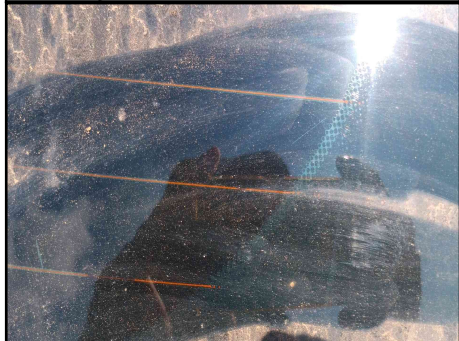
GRAVAÇÃO VIDRO TAMPA PORTA MALAS

| GRAVAÇÃO DO VIGIA TRASEIRO | | SEM GRAVAÇÃO |

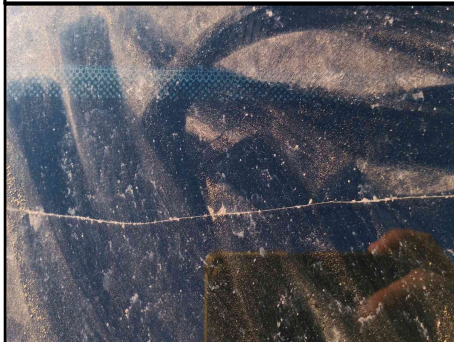
GRAVAÇÃO VIDRO PARABRISA

| GRAVAÇÃO DO VIDRO DO PARA-BRISA | | SEM GRAVAÇÃO |
