### DADOS DO VEÍCULO

**QUILOMETRAGEM:** 1 KM  
**COR:** VERMELHA  
**COMBUSTIVEL:** ALCOOL/GASOLINA  
**ANO FABRICAÇÃO:** 2019  
**ANO MODELO:** 2020  
**SITUAÇÃO CHASSI:** CIRCULACAO  
**MARCA:** FIAT  
**MODELO:** CRONOS DRIVE 1.3

### PARECER FINAL

**CONFORME COM  
OBSERVAÇÃO**

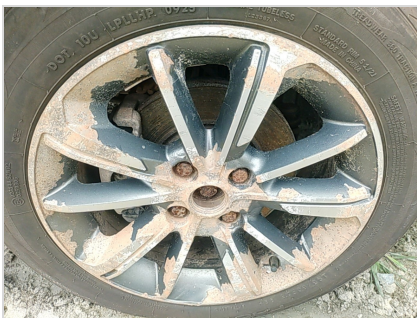
RODADIANTEIRAESQUERDA

PNEU DIANTEIRO ESQUERDO	OK
RODA DIANTEIRA ESQUERDA	RISCADO
CALOTA DIANTEIRA ESQUERDA	NÃO APLICÁVEL
PNEU TRASEIRO ESQUERDO	TROCA
RODA TRASEIRA ESQUERDA	RISCADO
CALOTA TRASEIRA ESQUERDA	NÃO APLICÁVEL
PNEU ESTEPE	OK
RODA ESTEPE	OK
PNEU TRASEIRO DIREITO	OK
RODA TRASEIRA DIREITA	RISCADO
CALOTA TRASEIRA DIREITA	NÃO APLICÁVEL
PNEU DIANTEIRO DIREITO	OK
RODA DIANTEIRA DIREITA	RISCADO
CALOTA DIANTEIRA DIREITA	NÃO APLICÁVEL

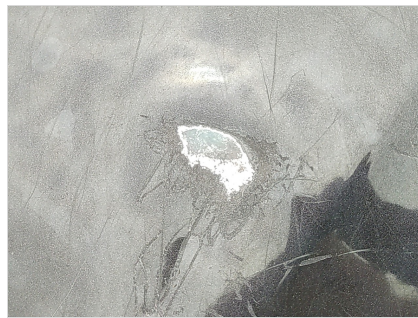
CAPÔ	AMASSADO
FAROL DIREITO	OK
LANTERNA DIREITA	OK
FAROL DE MILHA DIR.	OK
PARA-CHOQUE	AMASSADO
GRADE	OK
PARA-BRISA	RISCO SUPERFICIAL
FAROL ESQUERDO	OK
LANTERNA ESQUERDA	OK
FAROL DE MILHA ESQUERDO	AVARIADO

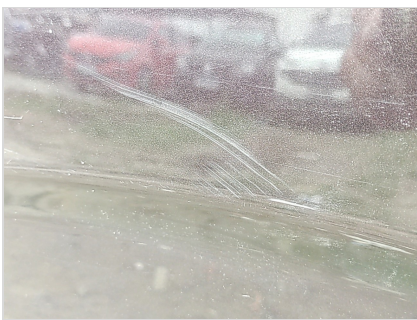
LATERAL	RISCO SUPERFICIAL
VIDRO VIGIA	OK
VIDRO TRASEIRO	OK
PORTA TRASEIRA	RISCO SUPERFICIAL
VIDRO DIANTEIRO	OK
PORTA DIANTEIRA	RISCO SUPERFICIAL
ESPELHO RETROVISOR	OK
PARA-LAMA	RISCO SUPERFICIAL

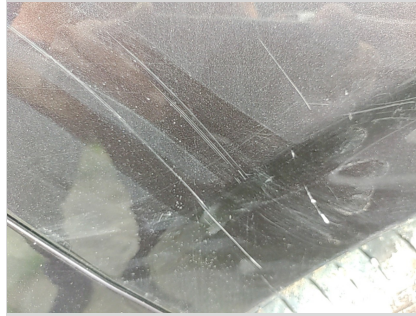
LATERAL	RISCO SUPERFICIAL
VIDRO VIGIA	OK
VIDRO TRASEIRO	OK
PORTA TRASEIRA	RISCO SUPERFICIAL
VIDRO DIANTEIRO	OK
PORTA DIANTEIRA	RISCO SUPERFICIAL
ESPELHO RETROVISOR	OK
PARA-LAMA	AMASSADO

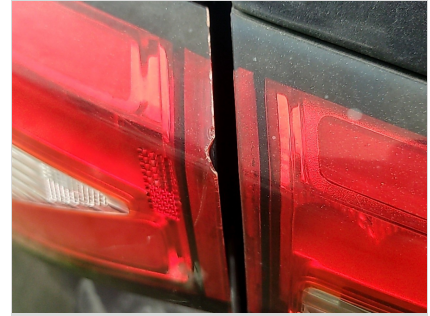
LANTERNA DE NEBLINA ESQ.	OK
LANTERNA DE NEBLINA DIR.	OK
CAPÔ TRASEIRO/TAMPA	OK
LUZ DA PLACA	OK
VIDRO VIGIA	OK
LIMPADOR TRASEIRO	OK
LANTERNA ESQUERDA	AVARIADO
LANTERNA DIREITA	AVARIADO
PARA-CHOQUE	AVARIADO
TETO	OK

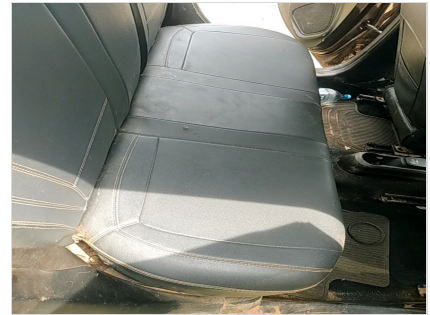
BANCO TRASEIRO	SUJO
BANCO D.D.	SUJO
BANCO D.E.	SUJO
TAPETES	SUJO
REVESTIMENTO DO TETO	SUJO
REVESTIMENTO PORTA D.D.	SUJO
REVESTIMENTO PORTA T.D.	SUJO
REVESTIMENTO PORTA T.E.	SUJO
REVESTIMENTO PORTA D.E.	SUJO

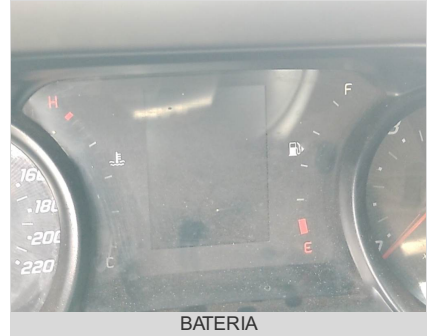
Observações: VEÍCULO COM BATERIA DESCARREGADA. NADA CONSTA PARA HISTÓRICO DE ROUBO E FURTO.

BATERIA	NÃO FUNCIONA
NÍVEL DO ÓLEO	OK
PARTIDA / ACIONAMENTO DO MOTOR	NÃO APLICÁVEL

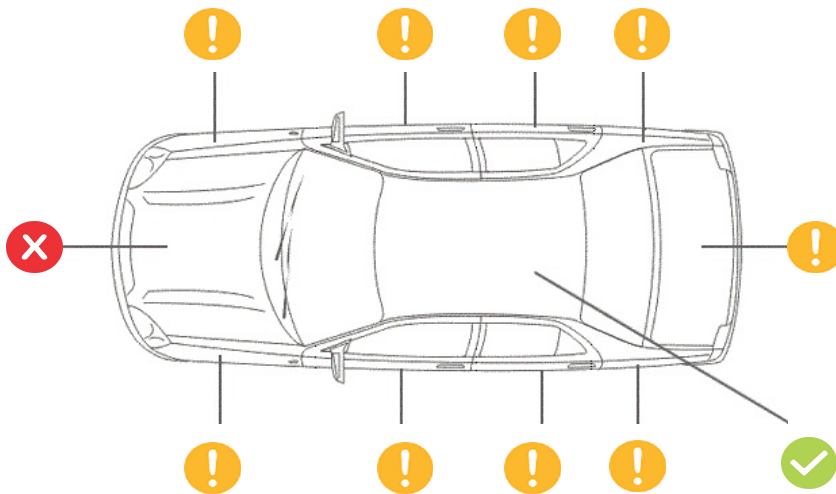
### TESTE DE ESPESSURA DE PINTURA - COMPONENTES EXTERNOS

**MAIS DO QUE 50% DAS PEÇAS EM AMARELO OU VERMELHO**
