Cliente  
**VIP LEILÕES GESTÃO E LOGÍSTICA**

| PLACA | CHASSI | CHASSI BIN | MARCA/MODELO | |
|---|---|---|---|---|
| TFU0H13 | 9BG148MK0SC437752 | 9BG148MK0SC437752 | CHEVROLET/S10 LTZ DD4A | |
| CAMAÇARI | BA | BA | VIP CAMAÇARI - BA | |

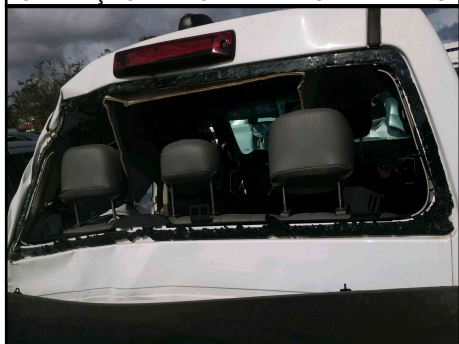
GRAVAÇÃO VIDRO TAMPA PORTA MALAS

| GRAVAÇÃO DO VIGIA TRASEIRO | | SEM GRAVAÇÃO |

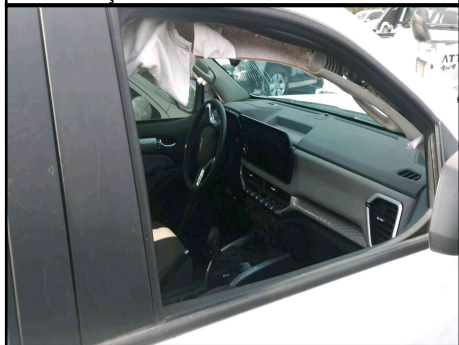
GRAVAÇÃO VIDRO DIANTEIRO DIREITO

| GRAVAÇÃO DO VIDRO DIANTEIRO DIREITO | | SEM GRAVAÇÃO |

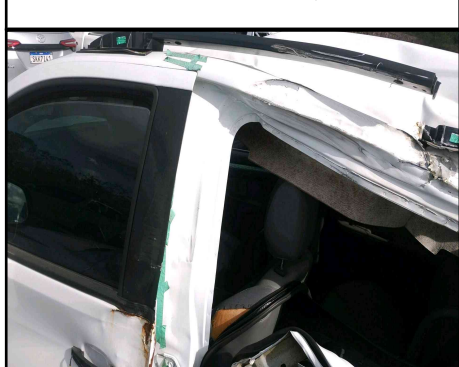
| COLUNA CENTRAL ESQUERDA | | DANIFICADO(A) |

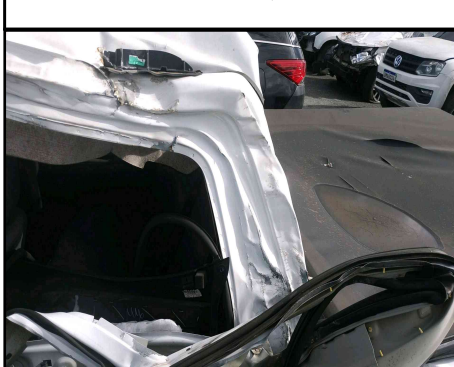
| COLUNA C ESQUERDA | | DANIFICADO(A) |

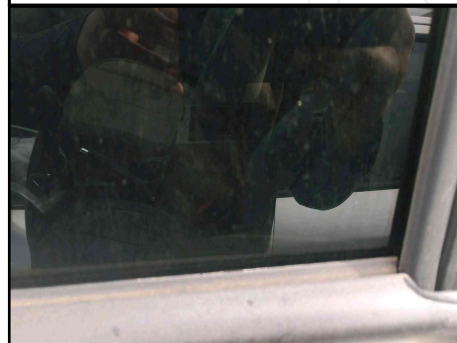
GRAVAÇÃO VIDRO DIANTEIRO ESQUERDO

| GRAVAÇÃO DO VIDRO DIANTEIRO ESQUERDO | | SEM GRAVAÇÃO |

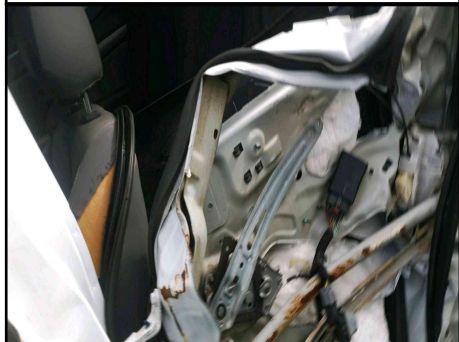
GRAVAÇÃO VIDRO TRASEIRO  
ESQUERDO

| GRAVAÇÃO DO VIDRO TRASEIRO ESQUERDO | | SEM GRAVAÇÃO |

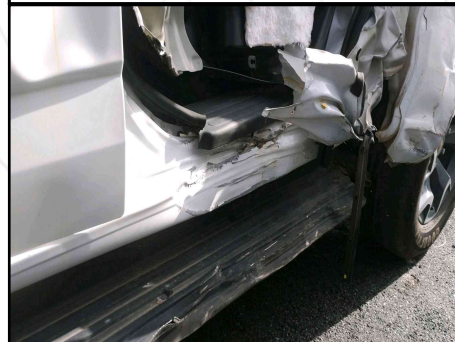
CAIXA DE AR/ SOLEIRA ESQUERDA

| CAIXA DE AR ESQUERDA | | DANIFICADO(A) |

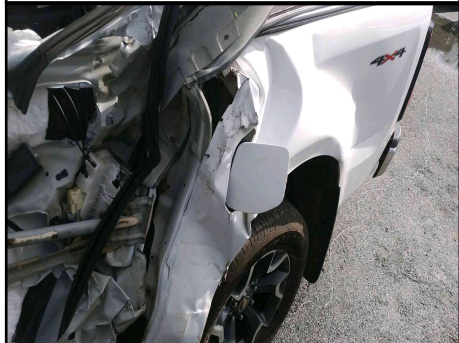
| CAIXA DE RODA TRASEIRA ESQUERDA | | DANIFICADO(A) |

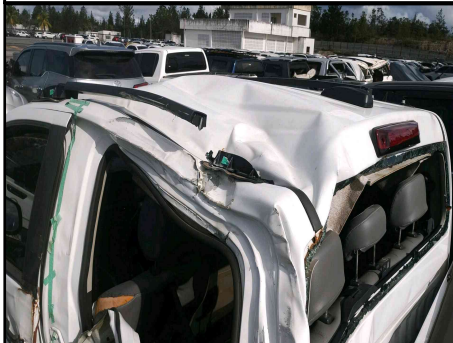
AIR BAG LATERAL ACIONADO / CAIXA DE AR/ SOLEIRA ESQUERDA DANIFICADO(A) / CAIXA DE RODA TRASEIRA ESQUERDA DANIFICADO(A) / COLUNA C ESQUERDA DANIFICADO(A) / COLUNA CENTRAL ESQUERDA DANIFICADO(A) / GRAVAÇÃO VIDRO DIANTEIRO DIREITO SEM GRAVAÇÃO / GRAVAÇÃO VIDRO DIANTEIRO ESQUERDO SEM GRAVAÇÃO / GRAVAÇÃO VIDRO TAMPA PORTA MALAS SEM GRAVAÇÃO / GRAVAÇÃO VIDRO TRASEIRO ESQUERDO SEM GRAVAÇÃO / TETO DANIFICADO(A)
