Cliente  
**BANCO BRADESCO FINANCIAMENTOS S.A.**

**DADOS DO VEÍCULO**

| | | | <b>FIAT FIAT CRONOS DRIVE</b> | |

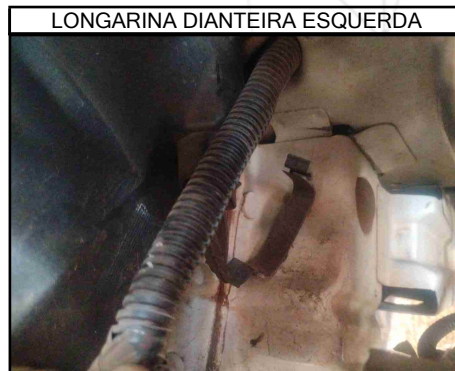
| LONGARINA DIANTEIRA ESQUERDA | | DANIFICADO(A) |

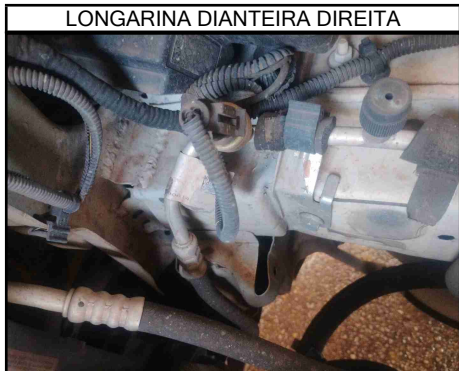
| LONGARINA DIANTEIRA DIREITA | | DANIFICADO(A) |

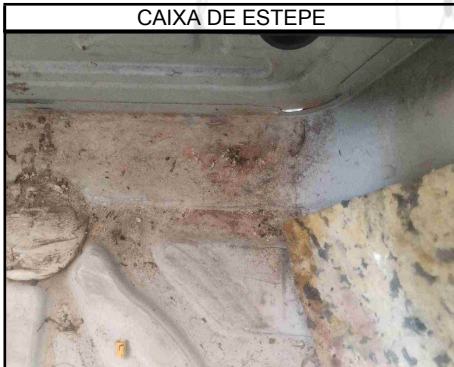
| CAIXA DE ESTEPE | | DANIFICADO |

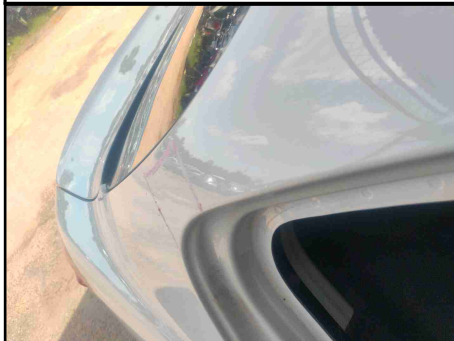
| COLUNA C DIREITA | | DANIFICADO(A) |

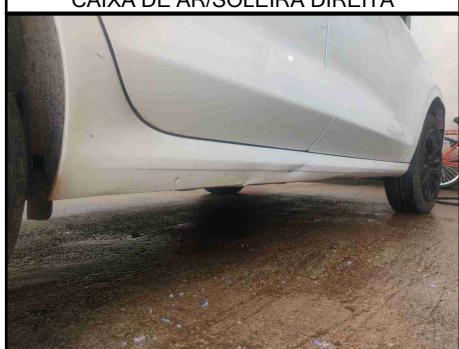
CAIXA DE AR/SOLEIRA DIREITA

| CAIXA DE AR DIREITA | | DANIFICADO(A) |

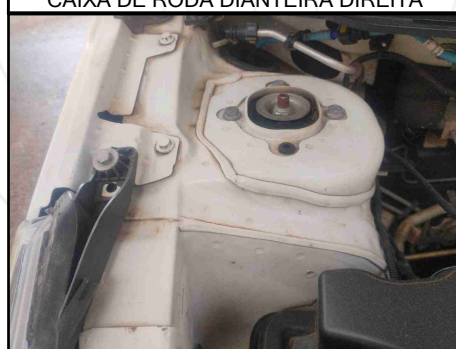
| CAIXA DE RODA DIANTEIRA DIREITA | | DANIFICADO(A) |

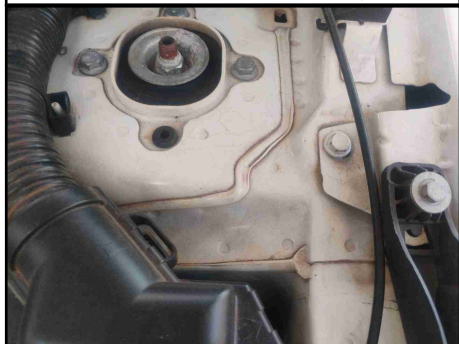
| CAIXA DE RODA DIANTEIRA ESQUERDA | | DANIFICADO(A) |

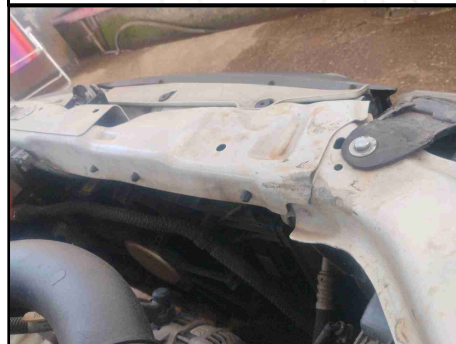
| PAINEL DIANTEIRO SUPERIOR | | DANIFICADO(A) |

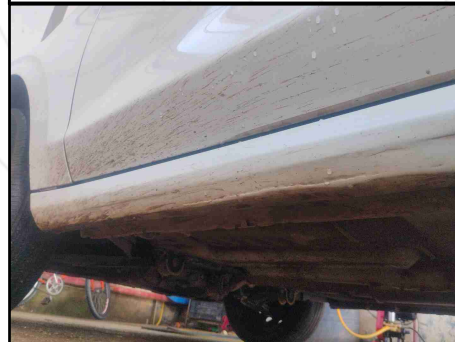
**CAIXA DE AR/ SOLEIRA ESQUERDA**

| CAIXA DE AR ESQUERDA | | DANIFICADO(A) |
