Cliente  
**CARBUY AUTOMOTIVE BUSINESS LTDA**

| | | | <b>CHEV/ONIX PLUS 10MT</b> | |
| | | | <b>LT2</b> | |

**CAIXA DE AR/SOLEIRAS (DIR/ESQ) PEQUENO DANIFICADO(A), HODÔMETRO DESLIGADO, PAINEL DIANTEIRO SUPERIOR REPARADO(A)**

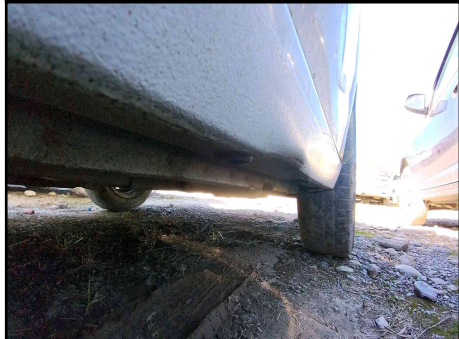
CAIXA DE AR/SOLEIRA DIREITA

| CAIXA DE AR DIREITA | | DANIFICADO(A) |

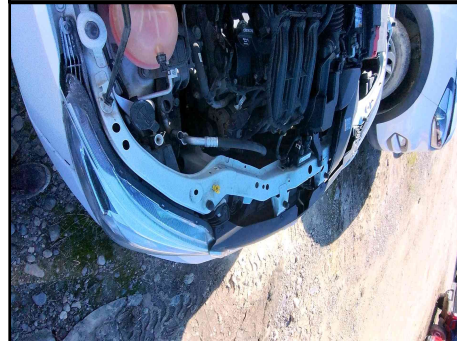
| PAINEL DIANTEIRO SUPERIOR | | REPARADO(A) |

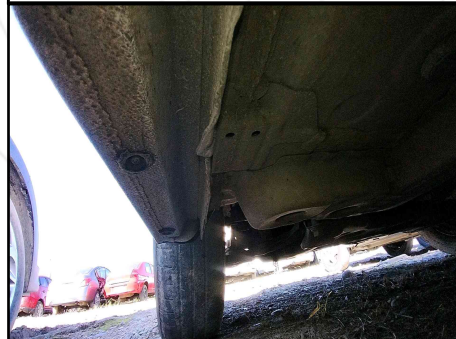
CAIXA DE AR/ SOLEIRA ESQUERDA

| CAIXA DE AR ESQUERDA | | DANIFICADO(A) |
